การตรวจสอบสภาพฝายและแนวทางแก้ไขปรับปรุงเพื่อเพิ่มประสิทธิภาพฝาย ในจังหวัดเชียงใหม่

รหัสฝายที่ : WCM140200303

ชื่อฝาย ช่วงสะพานสันทรายไอร์แลนด์ ชื่อลำน้ำ เหมืองใจ ลำน้ำสาขาของ แม่ควา/ปิง ประเภทลำน้ำ ลำเหมือง วันที่สำรวจ 7 พ.ค. 68
 หมู่บ้าน หมู่ที่ 3 สันทรายมูล ตำบล สันทรายน้อย อำเภอ สันทราย จังหวัด เชียงใหม่
 ก่อสร้าง เมื่อปี พ.ศ. 2562 อายุฝาย 6 หน่วยงานรับผิดชอบ เทศบาลตำบลสันทรายหลวง ออกแบบเอง

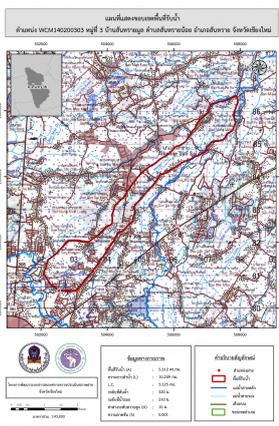
พื้นที่รับน้ำของฝายและข้อมูลประกอบ	สภาพโดยรวมของฝายและแนวทางแก้ไขปรับปรุงเบื้องต้น
<p><u>ข้อมูลพื้นที่รับน้ำของฝาย</u></p> <p>A = 5.31 ตารางกิโลเมตร</p> <p>L = 10.25 กิโลเมตร</p> <p>LC = 5.12 กิโลเมตร</p> <p>H = 10 เมตร</p> <p>s = 0</p> <p>c = 0.2</p> <p>l = 20.71 มิลลิเมตร/ชั่วโมง</p> <p>Return period = 100 ปี</p> <p>อัตราการไหลสูงสุด = 6.12 ลบ.ม./วินาที</p>
