การตรวจสภาพฝายและแนวทางแก้ไขปรับปรุงเพื่อเพิ่มประสิทธิภาพฝาย ในจังหวัดเชียงใหม่

รหัสฝายที่ : WCM140200501

ชื่อฝาย เหมืองใจ 7 ชื่อลำน้ำ เหมืองใจ ลำน้ำสาขาของ แม่น้ำแคว/ปิง ประเภทลำน้ำ ลำเหมือง วันที่สำรวจ 7 พ.ค. 68
 หมู่บ้าน หมู่ที่ 5 ใจ ตำบล สันทรายน้อย อำเภอ สันทราย จังหวัด เชียงใหม่
 ก่อสร้าง เมื่อปี พ.ศ. 2553 อายุฝาย 15 หน่วยงานรับผิดชอบ
 เทศบาลตำบลสันทรายหลวง ใช้แบบมาตรฐาน : กรมชลประทาน

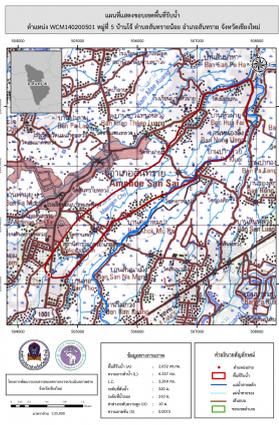
พื้นที่รับน้ำของฝายและข้อมูลประกอบ	สภาพโดยรวมของฝายและแนวทางแก้ไขปรับปรุงเบื้องต้น
<p>ข้อมูลพื้นที่รับน้ำของฝาย</p> <p>A = 2.65 ตารางกิโลเมตร</p> <p>L = 6.54 กิโลเมตร</p> <p>LC = 3.27 กิโลเมตร</p> <p>H = 10 เมตร</p> <p>s = 0</p> <p>c = 0.2</p> <p>l = 31.86 มิลลิเมตร/ชั่วโมง</p> <p>Return period = 100 ปี</p> <p>อัตราการไหลสูงสุด = 4.7 ลบ.ม./วินาที</p>
