การตรวจสอบสภาพฝายและแนวทางแก้ไขปรับปรุงเพื่อเพิ่มประสิทธิภาพฝาย ในจังหวัดเชียงใหม่

รหัสฝายที่ : WCM140200701

ชื่อฝาย สันคะยอมใต้ ชื่อลำน้ำ เหมืองใจ ลำน้ำสาขาของ แม่ควา/ปิง ประเภทลำน้ำ ลำเหมือง วันที่สำรวจ 7 พ.ค. 68  
 หมู่บ้าน หมู่ที่ 7 สันคะยอมใต้ ตำบล สันทรายน้อย อำเภอ สันทราย จังหวัด เชียงใหม่  
 ก่อสร้าง เมื่อปี พ.ศ. 2560 อายุฝาย 8 หน่วยงานรับผิดชอบ เทศบาลตำบลสันทรายหลวง ออกแบบเอง

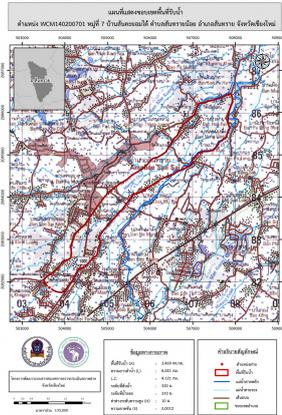
พื้นที่รับน้ำของฝายและข้อมูลประกอบ	สภาพโดยรวมของฝายและแนวทางแก้ไขปรับปรุงเบื้องต้น
<p><u>ข้อมูลพื้นที่รับน้ำของฝาย</u></p> <p>A = 3.47 ตารางกิโลเมตร</p> <p>L = 8.24 กิโลเมตร</p> <p>LC = 4.12 กิโลเมตร</p> <p>H = 10 เมตร</p> <p>s = 0</p> <p>c = 0.2</p> <p>I = 25.56 มิลลิเมตร/ชั่วโมง</p> <p>Return period = 100 ปี</p> <p>อัตราการไหลสูงสุด = 4.93 ลบ.ม./วินาที</p>
