การตรวจสอบสภาพฝายและแนวทางแก้ไขปรับปรุงเพื่อเพิ่มประสิทธิภาพฝาย ในจังหวัดเชียงใหม่

รหัสฝายที่ : WCM140201001

ชื่อฝาย เข้มองใจ 8 ชื่อลำน้ำ เข้มองใจ ลำน้ำสาขาของ แม่น้ำแคว/ปิง ประเภทลำน้ำ ลำเหมือง วันที่สำรวจ 7 พ.ค. 68
 หมู่บ้าน หมู่ที่ 10 สันทรายเงิน ตำบล สันทรายน้อย อำเภอ สันทราย จังหวัด เชียงใหม่
 ก่อสร้าง เมื่อปี พ.ศ. 2550 อายุฝาย 18 หน่วยงานรับผิดชอบ เทศบาลตำบลสันทรายหลวง ใช้แบบมาตรฐาน : กรมชลประทาน

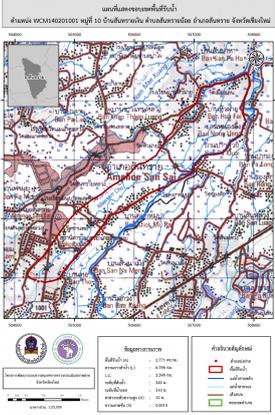
พื้นที่รับน้ำของฝายและข้อมูลประกอบ	สภาพโดยรวมของฝายและแนวทางแก้ไขปรับปรุงเบื้องต้น
<p><u>ข้อมูลพื้นที่รับน้ำของฝาย</u></p> <p>A = 2.77 ตารางกิโลเมตร</p> <p>L = 6.8 กิโลเมตร</p> <p>LC = 3.4 กิโลเมตร</p> <p>H = 10 เมตร</p> <p>s = 0</p> <p>c = 0.2</p> <p>l = 30.71 มิลลิเมตร/ชั่วโมง</p> <p>Return period = 100 ปี</p> <p>อัตราการไหลสูงสุด = 4.73 ลบ.ม./วินาที</p>
