การตรวจสอบสภาพฝายและแนวทางแก้ไขปรับปรุงเพื่อเพิ่มประสิทธิภาพฝาย ในจังหวัดเชียงใหม่

รหัสฝายที่ : WCM140201002

ชื่อฝาย เข้มเมืองใจ 9 ชื่อลำน้ำ เข้มเมืองใจ ลำน้ำสาขาของ แม่ควา/ปิง ประเภทลำน้ำ ลำเหมือง วันที่สำรวจ 7 พ.ค. 68
 หมู่บ้าน หมู่ที่ 10 สันทรายเงิน ตำบล สันทรายน้อย อำเภอ สันทราย จังหวัด เชียงใหม่
 ก่อสร้าง เมื่อปี พ.ศ. 2550 อายุฝาย 18 หน่วยงานรับผิดชอบ เทศบาลตำบลสันทรายหลวง ออกแบบเอง

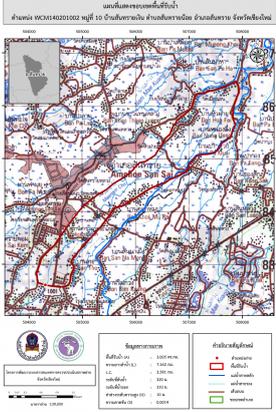
พื้นที่รับน้ำของฝายและข้อมูลประกอบ	สภาพโดยรวมของฝายและแนวทางแก้ไขปรับปรุงเบื้องต้น
<p><u>ข้อมูลพื้นที่รับน้ำของฝาย</u></p> <p>A = 3.01 ตารางกิโลเมตร</p> <p>L = 7.16 กิโลเมตร</p> <p>LC = 3.58 กิโลเมตร</p> <p>H = 10 เมตร</p> <p>s = 0</p> <p>c = 0.2</p> <p>l = 29.22 มิลลิเมตร/ชั่วโมง</p> <p>Return period = 100 ปี</p> <p>อัตราการไหลสูงสุด = 4.88 ลบ.ม./วินาที</p>
