การตรวจสอบสภาพฝายและแนวทางแก้ไขปรับปรุงเพื่อเพิ่มประสิทธิภาพฝาย ในจังหวัดเชียงใหม่

รหัสฝายที่ : WCM140201005

ชื่อฝาย **ชลอน้ำหน้าสุสานบ้านสันคยอม** ชื่อลำน้ำ **เหมืองใจ** ลำน้ำสาขาของ **แม่ขาว/ปิง** ประเภทลำน้ำ **ลำเหมือง** วันที่สำรวจ **1 ม.ค. 13**
 หมู่บ้าน หมู่ที่ **10 สันทรายเงิน** ตำบล **สันทรายน้อย** อำเภอ **สันทราย** จังหวัด **เชียงใหม่**
 ก่อสร้าง เมื่อปี พ.ศ. **2530** อายุฝาย **38** หน่วยงานรับผิดชอบ **เทศบาลตำบลสันทรายหลวง** ออกแบบเอง ก่อสร้างเองโดยใช้แรงงานชาวบ้าน ใช้งบของ : **สภาตำบล**

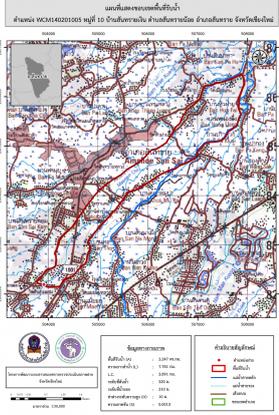
พื้นที่รับน้ำของฝายและข้อมูลประกอบ	สภาพโดยรวมของฝายและแนวทางแก้ไขปรับปรุงเบื้องต้น
<p><u>ข้อมูลพื้นที่รับน้ำของฝาย</u></p> <p>A = 3.25 ตารางกิโลเมตร</p> <p>L = 7.78 กิโลเมตร</p> <p>LC = 3.89 กิโลเมตร</p> <p>H = 10 เมตร</p> <p>s = 0</p> <p>c = 0.2</p> <p>l = 27 มิลลิเมตร/ชั่วโมง</p> <p>Return period = 100 ปี</p> <p>อัตราการไหลสูงสุด = 4.88 ลบ.ม./วินาที</p>
