การตรวจสอบสภาพฝายและแนวทางแก้ไขปรับปรุงเพื่อเพิ่มประสิทธิภาพฝาย ในจังหวัดเชียงใหม่

รหัสฝายที่ : WCM140201006

ชื่อฝาย ฝายบ้านเลขที่ 408 ชื่อลำน้ำ เหมืองใจ ลำน้ำสาขาของ แม่น้ำแคว/ปิง ประเภทลำน้ำ ลำเหมือง วันที่สำรวจ 7 พ.ค. 68
 หมู่บ้าน หมู่ที่ 10 สันทรายเงิน ตำบล สันทรายน้อย อำเภอ สันทราย จังหวัด เชียงใหม่
 ก่อสร้าง เมื่อปี พ.ศ. 2566 อายุฝาย 2 หน่วยงานรับผิดชอบ เทศบาลตำบลสันทรายหลวง ออกแบบเอง

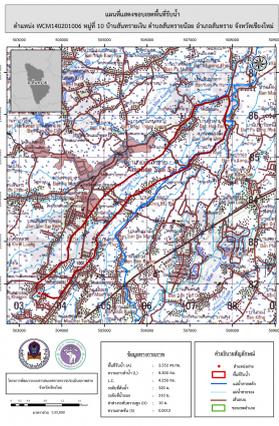
พื้นที่รับน้ำของฝายและข้อมูลประกอบ	สภาพโดยรวมของฝายและแนวทางแก้ไขปรับปรุงเบื้องต้น
<p><u>ข้อมูลพื้นที่รับน้ำของฝาย</u></p> <p>A = 3.55 ตารางกิโลเมตร</p> <p>L = 8.5 กิโลเมตร</p> <p>LC = 4.25 กิโลเมตร</p> <p>H = 10 เมตร</p> <p>s = 0</p> <p>c = 0.2</p> <p>l = 24.81 มิลลิเมตร/ชั่วโมง</p> <p>Return period = 100 ปี</p> <p>อัตราการไหลสูงสุด = 4.9 ลบ.ม./วินาที</p>
