การตรวจสอบสภาพฝายและแนวทางแก้ไขปรับปรุงเพื่อเพิ่มประสิทธิภาพฝาย ในจังหวัดเชียงใหม่

รหัสฝายที่ : WCM140300102

ชื่อฝาย ฝายสันศรี                      ชื่อลำน้ำ ลำน้ำแม่กวาง                      ลำน้ำสาขาของ แม่ปิง/เจ้าพระยา                      ประเภทลำน้ำ แม่น้ำสาขา                      วันที่สำรวจ 1 พ.ค. 68  
 หมู่บ้าน หมู่ที่ 1 สันศรี                      ตำบล สันพระเนตร                      อำเภอ สันทราย                      จังหวัด เชียงใหม่  
 ก่อสร้าง เมื่อปี พ.ศ. 2535                      อายุฝาย 33                      หน่วยงานรับผิดชอบ กรมชลประทาน                      ใช้แบบมาตรฐาน : กรมชลประทาน

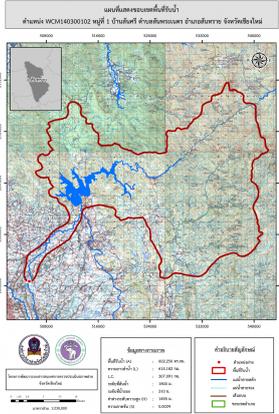
พื้นที่รับน้ำของฝายและข้อมูลประกอบ	สภาพโดยรวมของฝายและแนวทางแก้ไขปรับปรุงเบื้องต้น
<p><b>ข้อมูลพื้นที่รับน้ำของฝาย</b></p> <p>A = 602.26 ตารางกิโลเมตร</p> <p>L = 614.18 กิโลเมตร</p> <p>LC = 307.09 กิโลเมตร</p> <p>H = 1490 เมตร</p> <p>s = 0</p> <p>Return period = 100 ปี</p> <p>อัตราการไหลสูงสุด = 79.71 ลบ.ม./วินาที</p>
