# การตรวจสอบสภาพฝายและแนวทางแก้ไขปรับปรุงเพื่อเพิ่มประสิทธิภาพฝาย ในจังหวัดเชียงใหม่

รหัสฝายที่ : WCM140400103

ชื่อฝาย ร่องลึกเมืองยอง ชื่อลำน้ำ เหมืองกรณ์ ลำน้ำสาขาของ กวาง/ปิง ประเภทลำน้ำ ลำเหมือง วันที่สำรวจ 2 พ.ค. 68  
หมู่บ้าน หมู่ที่ 1 ร่องลึก ตำบล สันนาเม็ง อำเภอ สันทราย จังหวัด เชียงใหม่  
ก่อสร้าง เมื่อปี พ.ศ. 2528 อายุฝาย 40 หน่วยงานรับผิดชอบ กรมชลประทาน ใช้แบบมาตรฐาน : มข.2527

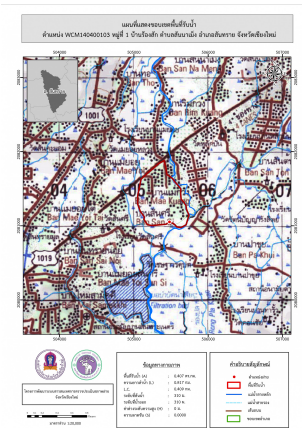
| พื้นที่รับน้ำของฝายและข้อมูลประกอบ | สภาพโดยรวมของฝายและแนวทางแก้ไขปรับปรุงเบื้องต้น |
|---|---|
| <div data-bbox="111 313 414 739"> </div> <div data-bbox="446 145 782 560"> <p><u>ข้อมูลพื้นที่รับน้ำของฝาย</u></p> <p>A = 0.41 ตารางกิโลเมตร</p> <p>L = 0.82 กิโลเมตร</p> <p>LC = 0.41 กิโลเมตร</p> <p>H = 0.15 เมตร</p> <p>s = 0</p> <p>c = 0.2</p> <p>I = 58.96 มิลลิเมตร/ชั่วโมง</p> <p>Return period = 100 ปี</p> <p>อัตราการไหลสูงสุด = 1.33 ลบ.ม./วินาที</p> </div> | <div data-bbox="798 145 1500 929"> <p><u>สภาพโดยรวมของฝาย</u></p> <p>ฝายพังเสียหายทั้งหมด ไม่เห็นสภาพเดิม โดยชุมชนได้มีการนำกระสอบมาวางกันทดแทน มีสภาพในแต่ละส่วนดังนี้ ส่วน Protection เหนือน้ำ : มีวัชพืชและตะกอนสะสมปริมาณมาก ควรได้รับการขุดลอก สามารถใช้งานได้ ส่วนเหนือน้ำ : มีวัชพืชและตะกอนสะสมปริมาณมาก ควรได้รับการขุดลอก สามารถใช้งานได้ ส่วนควบคู่น้ำ : ไม่มีส่วนตัวฝาย</p> <p>เนื่องจากเกิดการเคลื่อนตัวและทรุดตัวเสียหายรุนแรง ควรทำการรื้อถอนก่อสร้างใหม่ ส่วนท้ายน้ำ : มีตะกอนและวัชพืชสะสมเต็มลำน้ำ ส่วน Protection ท้ายน้ำ :</p> <p>วัชพืชเติบโตเต็มลำน้ำ และตะกอนสะสมปริมาณมาก ระบบส่งน้ำ : ไม่มี</p> <p>มีสภาพตะกอนหน้าฝาย : วัชพืชเติบโตหนาแน่นเต็มลำน้ำ</p> <p>และมีตะกอนสะสมปริมาณมากบริเวณหน้าฝาย</p> <p><u>แนวทางแก้ไขปรับปรุงเบื้องต้น</u></p> <p>ฝายเดิมได้ชำรุดเสียหายจากการกัดเซาะของน้ำจนไม่สามารถคงสภาพโครงสร้างเดิมไว้ได้ ปัจจุบันมีการใช้กระสอบทรายวางกันลำเหมืองเพื่อทดแทนการใช้งานชั่วคราว อย่างไรก็ตาม พบการเจริญเติบโตของวัชพืชขึ้นอย่างหนาแน่นตลอดแนวลำเหมือง</p> <p>ส่งผลให้ประสิทธิภาพการระบายน้ำและการส่งน้ำลดลง</p> <p>จึงควรดำเนินการกำจัดวัชพืชและขุดลอกลำเหมืองอย่างต่อเนื่องเพื่อฟื้นฟูสมรรถนะการใช้งาน อีกทั้ง เนื่องจากฝายดังกล่าวยังคงมีความจำเป็นต่อการใช้น้ำในพื้นที่</p> <p>จึงควรพิจารณาก่อสร้างฝายคอนกรีตใหม่ที่มีมาตรฐานและความมั่นคงแข็งแรง</p> <p>เพื่อรองรับการใช้งานในระยะยาวอย่างมีประสิทธิภาพ</p> </div> |

| พื้นที่รับน้ำของฝายและข้อมูลประกอบ | สภาพโดยรวมของฝายและแนวทางแก้ไขปรับปรุงเบื้องต้น |
