การตรวจสอบสภาพฝายและแนวทางแก้ไขปรับปรุงเพื่อเพิ่มประสิทธิภาพฝาย ในจังหวัดเชียงใหม่

รหัสฝายที่ : WCM140400202

ชื่อฝาย น้ำสันป่ากล้วย ชื่อลำน้ำ เหมืองห้า ลำน้ำสาขาของ แม่งวง/ปิง ประเภทลำน้ำ ลำเหมือง วันที่สำรวจ 2 พ.ค. 68
 หมู่บ้าน หมู่ที่ 2 ป่ากล้วย ตำบล สันนาเม็ง อำเภอ สันทราย จังหวัด เชียงใหม่
 ก่อสร้าง เมื่อปี พ.ศ. 2554 อายุฝาย 14 หน่วยงานรับผิดชอบ - ออกแบบเอง

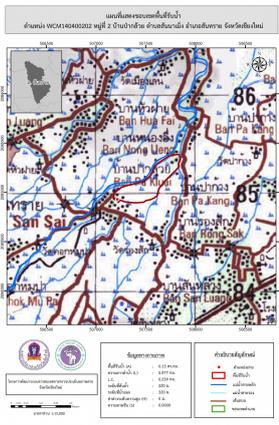
พื้นที่รับน้ำของฝายและข้อมูลประกอบ	สภาพโดยรวมของฝายและแนวทางแก้ไขปรับปรุงเบื้องต้น
<p><u>ข้อมูลพื้นที่รับน้ำของฝาย</u></p> <p>A = 0.13 ตารางกิโลเมตร</p> <p>L = 0.48 กิโลเมตร</p> <p>LC = 0.24 กิโลเมตร</p> <p>H = 0.09 เมตร</p> <p>s = 0</p> <p>c = 0.2</p> <p>I = 80.05 มิลลิเมตร/ชั่วโมง</p> <p>Return period = 100 ปี</p> <p>อัตราการไหลสูงสุด = 0.58 ลบ.ม./วินาที</p>
