การตรวจสอบสภาพฝายและแนวทางแก้ไขปรับปรุงเพื่อเพิ่มประสิทธิภาพฝาย ในจังหวัดเชียงใหม่

รหัสฝายที่ : WCM140400204

ชื่อฝาย น้ำกวางป่ากล้วย ชื่อลำน้ำ แม่กวาง ลำน้ำสาขาของ แม่ปิง/เจ้าพระยา ประเภทลำน้ำ แม่น้ำสาขา วันที่สำรวจ 2 พ.ค. 68  
 หมู่บ้าน หมู่ที่ 2 ป่ากล้วย ตำบล สันนาเม็ง อำเภอ สันทราย จังหวัด เชียงใหม่  
 ก่อสร้าง เมื่อปี พ.ศ. 2528 อายุฝาย 40 หน่วยงานรับผิดชอบ เทศบาลตำบลสันนาเม็ง ออกแบบเอง

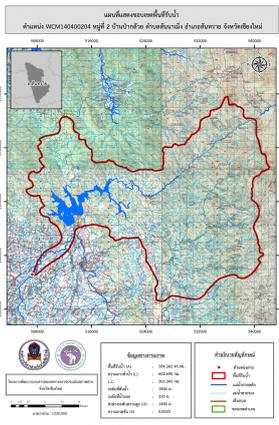
พื้นที่รับน้ำของฝายและข้อมูลประกอบ	สภาพโดยรวมของฝายและแนวทางแก้ไขปรับปรุงเบื้องต้น
<p><u>ข้อมูลพื้นที่รับน้ำของฝาย</u></p> <p>A = 589.38 ตารางกิโลเมตร</p> <p>L = 602.69 กิโลเมตร</p> <p>LC = 301.35 กิโลเมตร</p> <p>H = 1480 เมตร</p> <p>s = 0</p> <p>Return period = 100 ปี</p> <p>อัตราการไหลสูงสุด = 78.29 ลบ.ม./วินาที</p>
