การตรวจสอบสภาพฝายและแนวทางแก้ไขปรับปรุงเพื่อเพิ่มประสิทธิภาพฝาย ในจังหวัดเชียงใหม่

รหัสฝายที่ : WCM140400205

ชื่อฝาย แก้วแพรง      ชื่อลำน้ำ แม่แก้ว      ลำน้ำสาขาของ แม่ปิง/เจ้าพระยา      ประเภทลำน้ำ แม่น้ำสาขา      วันที่สำรวจ 2 พ.ค. 68  
 หมู่บ้าน หมู่ที่ 2 ป่ากล้วย      ตำบล สันนาเม็ง      อำเภอ สันทราย      จังหวัด เชียงใหม่  
 ก่อสร้าง เมื่อปี พ.ศ. 2545      อายุฝาย 23      หน่วยงานรับผิดชอบ เทศบาลตำบลสันนาเม็ง ออกแบบเอง

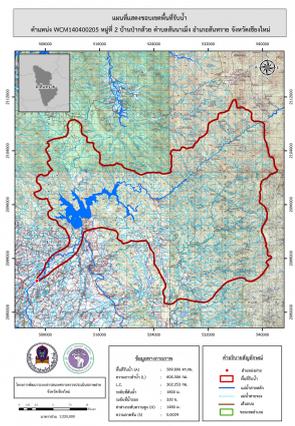
พื้นที่รับน้ำของฝายและข้อมูลประกอบ	สภาพโดยรวมของฝายและแนวทางแก้ไขปรับปรุงเบื้องต้น
<p><b>ข้อมูลพื้นที่รับน้ำของฝาย</b></p> <p>A = 589.9 ตารางกิโลเมตร</p> <p>L = 604.51 กิโลเมตร</p> <p>LC = 302.25 กิโลเมตร</p> <p>H = 1480 เมตร</p> <p>s = 0</p> <p>Return period = 100 ปี</p> <p>อัตราการไหลสูงสุด = 78.35 ลบ.ม./วินาที</p>

<p><b>สภาพโดยรวมของฝาย</b></p> <p>ฝายคอนกรีตก่อสร้างเมื่อประมาณปี พ.ศ. 2545 มีอายุ 23 ปี มีสภาพในแต่ละส่วนดังนี้ ส่วน Protection เหนือน้ำ : มีสภาพปกติสามารถใช้งานได้ ส่วนเหนือน้ำ : มีสภาพปกติสามารถใช้งานได้ ส่วนควบคุมน้ำ : สันฝายคอนกรีตประเภทไหลตกตรง มีการเคลื่อนตัวและทรุดตัวเสียหายมาก ควรได้รับการรื้อถอนและก่อสร้างใหม่ ส่วนท้ายน้ำ : มีสภาพปกติสามารถใช้งานได้ ส่วน Protection ท้ายน้ำ : มีสภาพปกติสามารถใช้งานได้ ระบบส่งน้ำ : มีสภาพปกติสามารถใช้งานได้ มีสภาพตะกอนหน้าฝาย : มีปริมาณตะกอนสะสมน้อย</p> <p><b>แนวทางแก้ไขปรับปรุงเบื้องต้น</b></p> <p>ฝายคอนกรีตมีการทรุดตัวและเกิดความเสียหาย ส่งผลให้โครงสร้างไม่สามารถรองรับแรงดันน้ำได้อย่างมีประสิทธิภาพ  อย่างไรก็ตาม ฝายดังกล่าวยังคงมีระบบส่งน้ำแบบเปิดทางฝั่งซ้าย ซึ่งยังคงมีประโยชน์ต่อการส่งน้ำเข้าสู่พื้นที่เกษตรกรรมในบริเวณใกล้เคียง ดังนั้น จึงควรดำเนินการรื้อถอนฝายเดิมและก่อสร้างฝายใหม่ โดยออกแบบให้มีขนาดและรูปแบบที่เหมาะสมกับปริมาณน้ำและสภาพพื้นที่ เพื่อให้สามารถใช้งานได้อย่างมั่นคงและยั่งยืน</p>
