การตรวจสอบสภาพฝายและแนวทางแก้ไขปรับปรุงเพื่อเพิ่มประสิทธิภาพฝาย ในจังหวัดเชียงใหม่

รหัสฝายที่ : WCM140400301

ชื่อฝาย แม่กวงใต้ (ขอย 2) ชื่อลำน้ำ แม่กวง ลำน้ำสาขาของ ปิง/เจ้าพระยา ประเภทลำน้ำ แม่น้ำสาขา วันที่สำรวจ 2 พ.ค. 68
 หมู่บ้าน หมู่ที่ 3 สันนาเม็ง ตำบล สันนาเม็ง อำเภอ สันทราย จังหวัด เชียงใหม่
 ก่อสร้าง เมื่อปี พ.ศ. 2550 อายุฝาย 18 หน่วยงานรับผิดชอบ กรมชลประทาน ใช้แบบมาตรฐาน : มข.2527

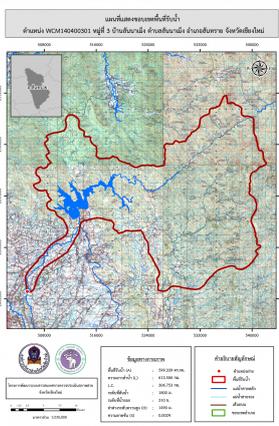
พื้นที่รับน้ำของฝายและข้อมูลประกอบ	สภาพโดยรวมของฝายและแนวทางแก้ไขปรับปรุงเบื้องต้น
<p><u>ข้อมูลพื้นที่รับน้ำของฝาย</u></p> <p>A = 599.34 ตารางกิโลเมตร</p> <p>L = 613.51 กิโลเมตร</p> <p>LC = 306.75 กิโลเมตร</p> <p>H = 1490 เมตร</p> <p>s = 0</p> <p>Return period = 100 ปี</p> <p>อัตราการไหลสูงสุด = 79.39 ลบ.ม./วินาที</p>
