การตรวจสอบสภาพฝายและแนวทางแก้ไขปรับปรุงเพื่อเพิ่มประสิทธิภาพฝาย ในจังหวัดเชียงใหม่

รหัสฝายที่ : WCM140400601

ชื่อฝาย พอหลวงตา ชื่อลำน้ำ แม่กวง ลำน้ำสาขาของ แม่ปิง ประเภทลำน้ำ แม่น้ำสาขา วันที่สำรวจ 2 พ.ค. 68
 หมู่บ้าน หมู่ที่ 6 แม่กวง ตำบล สันนาเม็ง อำเภอ สันทราย จังหวัด เชียงใหม่
 ก่อสร้าง เมื่อปี พ.ศ. 2538 อายุฝาย >30 หน่วยงานรับผิดชอบ สภาตำบล ไซ้แบบมาตรฐาน : มข.27

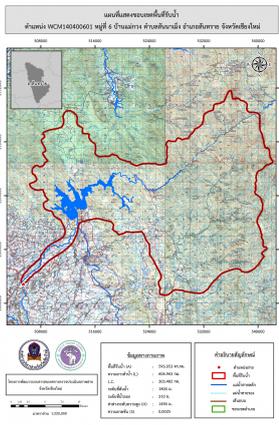
พื้นที่รับน้ำของฝายและข้อมูลประกอบ	สภาพโดยรวมของฝายและแนวทางแก้ไขปรับปรุงเบื้องต้น
<p>ข้อมูลพื้นที่รับน้ำของฝาย</p> <p>A = 593.05 ตารางกิโลเมตร</p> <p>L = 606.96 กิโลเมตร</p> <p>LC = 303.48 กิโลเมตร</p> <p>H = 1490 เมตร</p> <p>s = 0</p> <p>Return period = 100 ปี</p> <p>อัตราการไหลสูงสุด = 78.7 ลบ.ม./วินาที</p>
