การตรวจสอบสภาพฝายและแนวทางแก้ไขปรับปรุงเพื่อเพิ่มประสิทธิภาพฝาย ในจังหวัดเชียงใหม่

รหัสฝายที่ : WCM140700301

ชื่อฝาย ฝายแม่ตู่ 1      ชื่อลำน้ำ แม่ตู่      ลำน้ำสาขาของ แม่คาว/ปิง      ประเภทลำน้ำ ลำห้วย      วันที่สำรวจ 21 พ.ค. 68  
 หมู่บ้าน หมู่ที่ 3 โป่ง      ตำบล หนองจ่อม      อำเภอ สันทราย      จังหวัด เชียงใหม่  
 ก่อสร้าง เมื่อปี พ.ศ. 2548      อายุฝาย 20      หน่วยงานรับผิดชอบ กรมชลประทาน      ใช้แบบมาตรฐาน : กรมชลประทาน

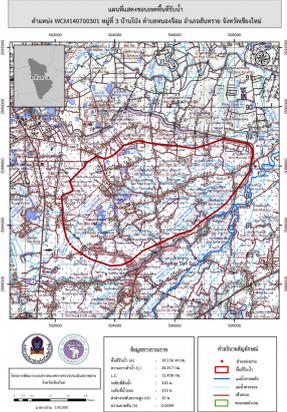
พื้นที่รับน้ำของฝายและข้อมูลประกอบ	สภาพโดยรวมของฝายและแนวทางแก้ไขปรับปรุงเบื้องต้น
<p><u>ข้อมูลพื้นที่รับน้ำของฝาย</u></p> <p>A = 18.16 ตารางกิโลเมตร</p> <p>L = 24.92 กิโลเมตร</p> <p>LC = 12.46 กิโลเมตร</p> <p>H = 10 เมตร</p> <p>s = 0</p> <p>c = 0.2</p> <p>l = 8.65 มิลลิเมตร/ชั่วโมง</p> <p>Return period = 100 ปี</p> <p>อัตราการไหลสูงสุด = 8.73 ลบ.ม./วินาที</p>
