การตรวจสภาพฝายและแนวทางแก้ไขปรับปรุงเพื่อเพิ่มประสิทธิภาพฝาย ในจังหวัดเชียงใหม่

รหัสฝายที่ : WCM140800301

ชื่อฝาย ห้วยเกียง      ชื่อลำน้ำ หนองหาร      ลำน้ำสาขาของ แม่ปิง/เจ้าพระยา      ประเภทลำน้ำ ลำห้วย      วันที่สำรวจ 21 พ.ค. 68  
 หมู่บ้าน หมู่ที่ 3 ห้วยเกียง      ตำบล หนองหาร      อำเภอ สันทราย      จังหวัด เชียงใหม่  
 ก่อสร้าง เมื่อปี พ.ศ. 2543      อายุฝาย 25      หน่วยงานรับผิดชอบ กรมชลประทาน      ใช้แบบมาตรฐาน : กรมชลประทาน

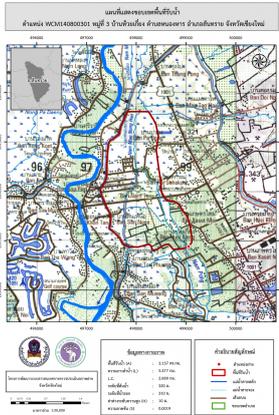
พื้นที่รับน้ำของฝายและข้อมูลประกอบ	สภาพโดยรวมของฝายและแนวทางแก้ไขปรับปรุงเบื้องต้น
<p><u>ข้อมูลพื้นที่รับน้ำของฝาย</u></p> <p>A = 3.14 ตารางกิโลเมตร</p> <p>L = 5.38 กิโลเมตร</p> <p>LC = 2.69 กิโลเมตร</p> <p>H = 10 เมตร</p> <p>s = 0</p> <p>c = 0.2</p> <p>l = 38.26 มิลลิเมตร/ชั่วโมง</p> <p>Return period = 100 ปี</p> <p>อัตราการไหลสูงสุด = 6.67 ลบ.ม./วินาที</p>

<p><u>สภาพโดยรวมของฝาย</u></p> <p>ฝายคอนกรีตก่อสร้างเมื่อปี พ.ศ. 2543 มีอายุ 25 ปี มีสภาพในแต่ละส่วนดังนี้ ส่วน Protection เหนือน้ำ : พื้นและลาดด้านข้างไม่มีการลาดผิว มีสภาพปกติ ไม่มีความเสียหาย แต่มีวัชพืชและตะกอนสะสมปริมาณมาก ควรได้รับการขุดลอก ส่วนเหนือน้ำ : พื้นและลาดด้านข้างไม่มีการลาดผิวคอนกรีต แต่มีการสะสมของตะกอนและวัชพืช พืชผิวดินเติบโตหนาแน่น ควรได้รับการขุดลอกและกำจัด ส่วนควมคุมน้ำ : โครงสร้างคอนกรีตยังมีความแข็งแรง และคงทนต่อการทน้ำ สามารถใช้งานได้ ส่วนท้ายน้ำ : มีวัชพืชและตะกอนสะสมปริมาณมาก ควรได้รับการขุดลอกและกำจัดวัชพืชอย่างต่อเนื่อง ส่วน Protection ท้ายน้ำ : มีตะกอนสะสมปริมาณมาก และพืชผิวดินเติบโตหนาแน่น ระบบส่งน้ำ : ระบบส่งน้ำสามารถใช้งานได้ แต่มีการสะสมของตะกอนและวัชพืช มีสภาพตะกอนหน้าฝาย : ตะกอนสะสมหน้าฝายปริมาณมาก</p> <p><u>แนวทางแก้ไขปรับปรุงเบื้องต้น</u></p> <p>ฝายคอนกรีตก่อสร้างปี พ.ศ. 2543 ปัจจุบันโครงสร้างยังแข็งแรงใช้งานได้ แต่พบปัญหาตะกอนและวัชพืชสะสมหนาแน่นในส่วนเหนือน้ำ ท้ายน้ำ ระบบส่งน้ำ และบริเวณ Protection ส่งผลให้ประสิทธิภาพการระบายน้ำลดลง</p> <p>แนวทางแก้ไขควรขุดลอกตะกอนและกำจัดวัชพืชอย่างสม่ำเสมอ</p> <p>ปรับปรุงลาดดินที่ไม่มีการลาดผิวเพื่อป้องกันการชะล้าง</p> <p>และกำหนดแผนบำรุงรักษาและตรวจสอบโครงสร้างอย่างต่อเนื่อง</p> <p>เพื่อยืดอายุการใช้งานและรักษาประสิทธิภาพการกักเก็บน้ำเพื่อการเกษตร.</p>
