การตรวจสอบสภาพฝายและแนวทางแก้ไขปรับปรุงเพื่อเพิ่มประสิทธิภาพฝาย ในจังหวัดเชียงใหม่

รหัสฝายที่ : WCM140800801

ชื่อฝาย ฝายบ้านวิเวก ชื่อลำน้ำ ห้วยใจ ลำน้ำสาขาของ น้ำคาว/ปิง ประเภทลำน้ำ ลำห้วย วันที่สำรวจ 6 พ.ค. 68  
 หมู่บ้าน หมู่ที่ 8 ท่ายาว ตำบล นองหาร อำเภอ สันทราย จังหวัด เชียงใหม่  
 ก่อสร้าง เมื่อปี พ.ศ. 2528 อายุฝาย 40 หน่วยงานรับผิดชอบ ก่อสร้างเองโดยใช้แรงงานชาวบ้าน ใช้งบของ : สภาพตำบล  
 เทศบาลตำบลนองหาร

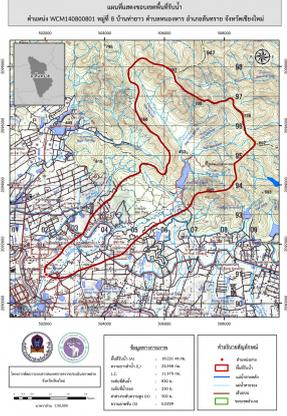
พื้นที่รับน้ำของฝายและข้อมูลประกอบ	สภาพโดยรวมของฝายและแนวทางแก้ไขปรับปรุงเบื้องต้น

<p><b>ข้อมูลพื้นที่รับน้ำของฝาย</b></p> <p>A = 18.03 ตารางกิโลเมตร</p> <p>L = 23.96 กิโลเมตร</p> <p>LC = 11.98 กิโลเมตร</p> <p>H = 500 เมตร</p> <p>s = 0.02</p> <p>c = 0.2</p> <p>I = 32.02 มิลลิเมตร/ชั่วโมง</p> <p>Return period = 100 ปี</p> <p>อัตราการไหลสูงสุด = 32.1</p> <p>ลบ.ม./วินาที</p>	<p><b>สภาพโดยรวมของฝาย</b></p> <p>ฝายก่อสร้างเมื่อประมาณปี พ.ศ. 2528 มีอายุ 40 ปี มีสภาพในแต่ละส่วนดังนี้ ส่วน Protection หนื่อน้ำ : พังเสียหายไม่สามารถประเมินได้ ส่วนหนื่อน้ำ : พังเสียหายไม่สามารถประเมินได้ ส่วนควบคุมน้ำ : ฝายพังเสียหายเกือบทั้งหมด ทั้งส่วนพื้นและกำแพงด้านข้าง เคลื่อนตัวและทรุดตัวเสียหายรุนแรง ส่วนท้ายน้ำ : พังเสียหายไม่สามารถประเมินได้ ส่วน Protection ท้ายน้ำ : พังเสียหายไม่สามารถประเมินได้ ระบบส่งน้ำ : ไม่มี มีสภาพตะกอนหน้าฝาย : มีปริมาณตะกอนสะสมมาก</p> <p><b>แนวทางแก้ไขปรับปรุงเบื้องต้น</b></p> <p>ฝายนี้มีสภาพเก่ามากและเกิดความเสียหายทุกส่วน ส่งผลกระทบรุนแรงต่อความมั่นคงแข็งแรงของโครงสร้าง ทำให้การใช้งานไม่ปลอดภัยและประสิทธิภาพในการกักเก็บหรือระบายน้ำลดลง โดยเฉพาะส่วนควบคุมน้ำแทบไม่สามารถประเมินสภาพเดิมได้</p> <p>ดังนั้นจึงควรดำเนินการรื้อถอนฝายเดิมและก่อสร้างฝายใหม่ทดแทน พร้อมออกแบบใหม่ให้มีความมั่นคงแข็งแรงตามมาตรฐานวิศวกรรมสมัยใหม่</p> <p>ทั้งนี้เพื่อให้สามารถควบคุมน้ำได้อย่างปลอดภัยและตอบสนองความต้องการของชุมชนได้อย่างมีประสิทธิภาพ</p>
