การตรวจสอบสภาพฝายและแนวทางแก้ไขปรับปรุงเพื่อเพิ่มประสิทธิภาพฝาย ในจังหวัดเชียงใหม่

รหัสฝายที่ : WCM140800802

ชื่อฝาย ห้วยใจ 2      ชื่อลำน้ำ ห้วยใจ      ลำน้ำสาขาของ แม่ควา/ปิง      ประเภทลำน้ำ ลำห้วย      วันที่สำรวจ 6 พ.ค. 68  
 หมู่บ้าน หมู่ที่ 8 ท่ายาว      ตำบล นองหาร      อำเภอ สันทราย      จังหวัด เชียงใหม่  
 ก่อสร้าง เมื่อปี พ.ศ. 2525      อายุฝาย 43      หน่วยงานรับผิดชอบ      ก่อสร้างเองโดยใช้แรงงานชาวบ้าน ใช้งบของ : สภาตำบล  
 เทศบาลตำบลนองหาร

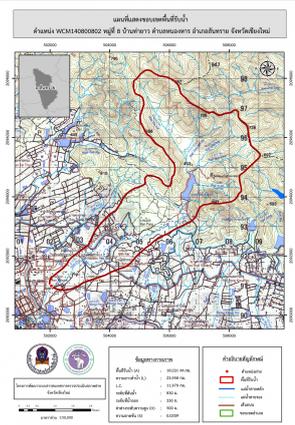
พื้นที่รับน้ำของฝายและข้อมูลประกอบ		สภาพโดยรวมของฝายและแนวทางแก้ไขปรับปรุงเบื้องต้น

<p><b>ข้อมูลพื้นที่รับน้ำของฝาย</b></p> <p>A = 18.03 ตารางกิโลเมตร</p> <p>L = 23.96 กิโลเมตร</p> <p>LC = 11.98 กิโลเมตร</p> <p>H = 500 เมตร</p> <p>s = 0.02</p> <p>c = 0.2</p> <p>I = 32.02 มิลลิเมตร/ชั่วโมง</p> <p>Return period = 100 ปี</p> <p>อัตราการไหลสูงสุด = 32.1 ลบ.ม./วินาที</p>	<p><b>สภาพโดยรวมของฝาย</b></p> <p>ฝายก่อสร้างเมื่อประมาณปี พ.ศ. 2525 มีอายุ 43 ปี มีสภาพในแต่ละส่วนดังนี้ ส่วน Protection เหนือน้ำ : พังเสียหายไม่สามารถประเมินได้ ส่วนเหนือน้ำ : พังเสียหายไม่สามารถประเมินได้ ส่วนควมคุมน้ำ : ฝายพังเสียหายเกือบทั้งหมด ทั้งส่วนพื้นและกำแพงด้านข้าง เคลื่อนตัวและทรุดตัวเสียหายรุนแรง ไม่สามารถประเมินได้ ส่วนท้ายน้ำ : พังเสียหายไม่สามารถประเมินได้ ส่วน Protection ท้ายน้ำ : พังเสียหายไม่สามารถประเมินได้ ระบบส่งน้ำ : ไม่มี มีสภาพตะกอนหน้าฝาย : มีปริมาณตะกอนสะสมมาก</p> <p><b>แนวทางแก้ไขปรับปรุงเบื้องต้น</b></p> <p>ฝายแห่งนี้มีอายุมากและมีความเสียหายในทุกส่วน ส่งผลกระทบรุนแรงต่อความมั่นคงแข็งแรงของโครงสร้าง ทำให้การใช้งานไม่ปลอดภัยและลดประสิทธิภาพในการกักเก็บและระบายน้ำ โดยเฉพาะส่วนควมคุมน้ำซึ่งแทบไม่สามารถประเมินสภาพเดิมได้ ดังนั้นจึงจำเป็นต้องรื้อถอนฝายเดิมและก่อสร้างฝายใหม่ทดแทน พร้อมออกแบบใหม่ที่มีความแข็งแรงและปลอดภัยตามมาตรฐานวิศวกรรมปัจจุบัน เพื่อให้สามารถควมคุมน้ำได้อย่างมีประสิทธิภาพและรองรับความต้องการของชุมชน</p>
