การตรวจสภาพฝายและแนวทางแก้ไขปรับปรุงเพื่อเพิ่มประสิทธิภาพฝาย ในจังหวัดเชียงใหม่

รหัสฝายที่ : WCM140801303

ชื่อฝาย เต่าไห 3 ชื่อลำน้ำ เต่าไห ลำน้ำสาขาของ ปิง/เจ้าพระยา ประเภทลำน้ำ ลำห้วย วันที่สำรวจ 6 พ.ค. 68
 หมู่บ้าน หมู่ที่ 13 ดอยน้อย ตำบล หนองหาร อำเภอ สันทราย จังหวัด เชียงใหม่
 ก่อสร้าง เมื่อปี พ.ศ. 2535 อายุฝาย 33 หน่วยงานรับผิดชอบ - ออกแบบเอง

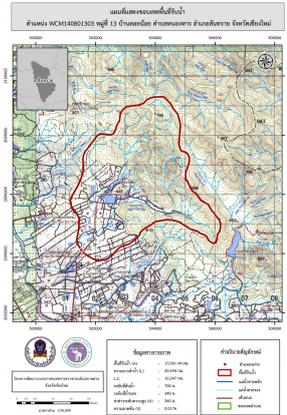
พื้นที่รับน้ำของฝายและข้อมูลประกอบ

ข้อมูลพื้นที่รับน้ำของฝาย

A = 15.9 ตารางกิโลเมตร

L = 20.49 กิโลเมตร

LC = 10.25 กิโลเมตร

H = 360 เมตร

อัตราการไหลสูงสุด = 29.58 ลบ.ม./วินาที
