# การตรวจสอบสภาพฝายและแนวทางแก้ไขปรับปรุงเพื่อเพิ่มประสิทธิภาพฝาย ในจังหวัดเชียงใหม่

รหัสฝายที่ : WCM140900302

ชื่อฝาย ฝายห้วยแก้ว 2 ชื่อลำน้ำ ห้วยแก้ว ลำน้ำสาขาของ แม่ปิง/เจ้าพระยา ประเภทลำน้ำ ลำห้วย วันที่สำรวจ 2 พ.ค. 68  
หมู่บ้าน หมู่ที่ 3 ห้วยแก้ว ตำบล แม่แฝก อำเภอ สันทราย จังหวัด เชียงใหม่  
ก่อสร้าง เมื่อปี พ.ศ. 2555 อายุฝาย 13 หน่วยงานรับผิดชอบ เทศบาลตำบลแม่แฝก ใช้แบบมาตรฐาน : กรมทรัพยากรน้ำ

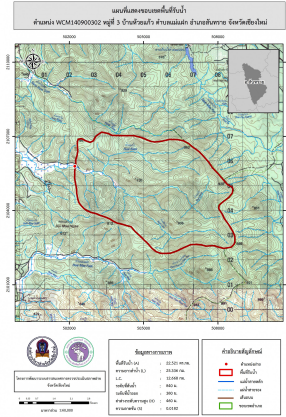
| พื้นที่รับน้ำของฝายและข้อมูลประกอบ | สภาพโดยรวมของฝายและแนวทางแก้ไขปรับปรุงเบื้องต้น |
|---|---|
| | <p><b>ข้อมูลพื้นที่รับน้ำของฝาย</b></p> <p>A = 22.52 ตารางกิโลเมตร</p> <p>L = 25.34 กิโลเมตร</p> <p>LC = 12.67 กิโลเมตร</p> <p>H = 460 เมตร</p> <p>s = 0.02</p> <p>c = 0.2</p> <p>I = 29.58 มิลลิเมตร/ชั่วโมง</p> <p>Return period = 100 ปี</p> <p>อัตราการไหลสูงสุด = 37.04 ลบ.ม./วินาที</p> |
