การตรวจสอบสภาพฝายและแนวทางแก้ไขปรับปรุงเพื่อเพิ่มประสิทธิภาพฝาย ในจังหวัดเชียงใหม่

รหัสฝายที่ : WCM141201503

ชื่อฝาย ฝายห้วยส้ม ชื่อลำน้ำ ห้วยส้ม ลำน้ำสาขาของ คลองแม่จืด ประเภทลำน้ำ ลำห้วย วันที่สำรวจ 30 เม.ย. 68  
 หมู่บ้าน หมู่ที่ 15 เกษตรพัฒนา ตำบล ป่าไผ่ อำเภอ สันทราย จังหวัด เชียงใหม่  
 ก่อสร้าง เมื่อปี พ.ศ. 2540 อายุฝาย 28 หน่วยงานรับผิดชอบ กรมชลประทาน ใช้แบบมาตรฐาน : กรมชลประทาน

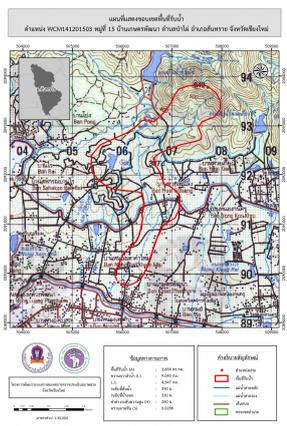
พื้นที่รับน้ำของฝายและข้อมูลประกอบ		สภาพโดยรวมของฝายและแนวทางแก้ไขปรับปรุงเบื้องต้น

<p><b>ข้อมูลพื้นที่รับน้ำของฝาย</b></p> <p>A = 3.68 ตารางกิโลเมตร</p> <p>L = 9.09 กิโลเมตร</p> <p>LC = 4.55 กิโลเมตร</p> <p>H = 260 เมตร</p> <p>s = 0.03</p> <p>c = 0.2</p> <p>I = 63.39 มิลลิเมตร/ชั่วโมง</p> <p>Return period = 100 ปี</p> <p>อัตราการไหลสูงสุด = 12.98 ลบ.ม./วินาที</p>	<p><b>สภาพโดยรวมของฝาย</b></p> <p>ฝายคอนกรีตเกาประเภทฝายไหลตกตรง</p> <p>วางกันลำนน้ำห้วยส้มที่มีการตาดผิวคอนกรีตทั้งด้านเหนือน้ำและท้ายน้ำ</p> <p>มีสภาพแต่ละส่วนดังต่อไปนี้ ส่วน Protection เหนือน้ำ : พื้นและลาดด้านข้างตาดผิวคอนกรีต ไม่เจอความเสียหาย สามารถใช้งานได้ ส่วนเหนือน้ำ : พื้นและลาดด้านข้างมีสภาพปกติ ไม่มีความเสียหาย สามารถใช้งานได้ ส่วนควบคุมน้ำ : แม้ว่าจะเป็นฝายเก่า แต่โครงสร้างยังคงมีความแข็งแรง สามารถใช้งานได้ ส่วนท้ายน้ำ : สามารถใช้งานได้</p> <p>ไม่มีความเสียหาย ส่วน Protection ท้ายน้ำ : พื้นและลาดด้านข้างตาดผิวคอนกรีต มีสภาพปกติ ไม่มีความเสียหาย สามารถใช้งานได้ ระบบส่งน้ำ : ไม่มีระบบส่งน้ำ</p> <p>มีสภาพตะกอนหน้าฝาย : มีตะกอนสะสมปริมาณน้อย</p> <p><b>แนวทางแก้ไขปรับปรุงเบื้องต้น</b></p> <p>ฝายโดยรวมยังมีความแข็งแรง สามารถใช้งานได้ดี ไม่มีความเสียหายเชิงโครงสร้าง ทั้งด้านเหนือน้ำและท้ายน้ำ อย่างไรก็ตาม พบว่ามีตะกอนสะสมบริเวณหน้าฝายในปริมาณน้อย จึงควรมีการติดตามและดำเนินการขุดลอกตะกอนอย่างสม่ำเสมอ</p> <p>เพื่อรักษาประสิทธิภาพการระบายน้ำ</p> <p>และป้องกันการสะสมตะกอนที่อาจส่งผลกระทบต่อการใช้งานในระยะยาว.</p>
