การตรวจสอบสภาพฝายและแนวทางแก้ไขปรับปรุงเพื่อเพิ่มประสิทธิภาพฝาย ในจังหวัดเชียงใหม่

รหัสฝายที่ : WCM150100601

ชื่อฝาย บะตั้น      ชื่อลำน้ำ แม่ซึก      ลำน้ำสาขาของ แม่น้ำปิง      ประเภทลำน้ำ ลำห้วย      วันที่สำรวจ 30 มิ.ย. 68  
 หมู่บ้าน หมู่ที่ 6 ดงหลวง      ตำบล หางดง      อำเภอ หางดง      จังหวัด เชียงใหม่  
 ก่อสร้าง เมื่อปี พ.ศ. 2555      อายุฝาย 13 ปี      หน่วยงานรับผิดชอบ ไม่ทราบ      ออกแบบเอง

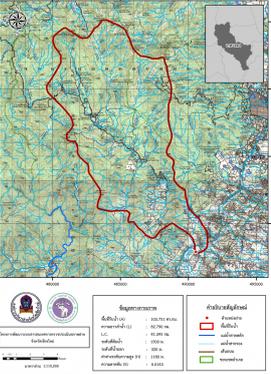
พื้นที่รับน้ำของฝายและข้อมูลประกอบ	สภาพโดยรวมของฝายและแนวทางแก้ไขปรับปรุงเบื้องต้น

<p><b>ข้อมูลพื้นที่รับน้ำของฝาย</b>                      A = 103.75 ตารางกิโลเมตร                      L = 82.79 กิโลเมตร                      LC = 41.4 กิโลเมตร                      H = 1180 เมตร                      s = 0.01                      Return period = 100 ปี                      อัตราการไหลสูงสุด = 18.58 ลบ.ม./วินาที</p>	<p><b>สภาพโดยรวมของฝาย</b>                      ฝายคอนกรีตก่อสร้างเมื่อปี พ.ศ.2555 มีอายุ 13 ปี มีสภาพในแต่ละส่วนดังนี้ ส่วน Protection                      เหนือน้ำ : ไม่มี ส่วนเหนือน้ำ : ไม่มี ส่วนลาดด้านข้างมีวัชพืชขึ้นปานกลาง ส่วนควบคุมน้ำ :                      ปกติสามารถใช้งานได้ ส่วนท้ายน้ำ : ปกติสามารถใช้งานได้ ส่วน Protection ท้ายน้ำ : ไม่มี                      ส่วนลาดด้านข้างมีวัชพืชขึ้นปานกลาง ระบบส่งน้ำ : ปกติสามารถใช้งานได้                      มีสภาพตะกอนหน้าฝาย : มีการสะสมของตะกอนน้อย</p> <p><b>แนวทางแก้ไขปรับปรุงเบื้องต้น</b>                      มีสภาพโดยรวมปกติ ควรวางแผนการขุดลอกกำจัดวัชพืช และเศษกิ่งไม้ตามเวลาที่เหมาะสม</p>
