ชื่อฝาย กั้นลำเหมืองพญาบ้านสรร ชื่อลำน้ำ ลำน้ำสาขาของ แม่ซ๊ก ประเภทลำน้ำ ลำเหมือง วันที่สำรวจ 26 มิ.ย. 68
 หมู่บ้าน หมู่ที่ 5 ร่องแห้ง ตำบล หองแก้ว อำเภอ หางดง จังหวัด เชียงใหม่
 ก่อสร้าง เมื่อปี พ.ศ. อายุฝาย มากกว่า 10 ปี หน่วยงานรับผิดชอบ ไม่ทราบ ใช้แบบมาตรฐาน : มข. 2527

พิกัดฝาย			
X(UTM)	494034	Y(UTM)	2062201
ลักษณะทั่วไป			
ประเภทของสันฝาย : ฝายไหลตกตรง	ความสูงสันฝาย : 2 เมตร	ความยาวสันฝาย : 5 เมตร	
ประตูระบายน้ำ : มี	ชนิดบานประตู : บานตรง	ขนาด (กว้าง*สูง) : 1.5x1.7	จำนวน : 4 ชุด ชนิดเครื่องยกบาน : -
อาคารบังคับน้ำ : มี			
ระบบส่งน้ำ : มี	ลักษณะคลอง : คลองดิน	ขนาดท้องคลองกว้าง : 2 เมตร	ความยาวประมาณ : 0.03 กิโลเมตรเมตร
ข้อมูลประวัติการซ่อม			
ปี พ.ศ.	รายการซ่อม	หน่วยงาน	หมายเหตุ

ผลการตรวจสอบสภาพฝาย

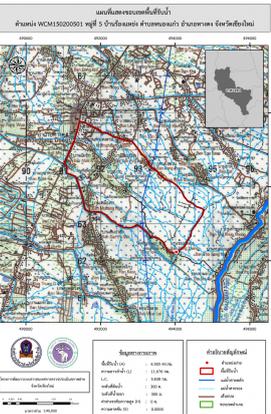
พื้นที่รับน้ำของฝายและข้อมูลประกอบ	สภาพโดยรวมของฝายและแนวทางแก้ไขปรับปรุงเบื้องต้น

<p>ข้อมูลพื้นที่รับน้ำของฝาย A = 6.51 ตารางกิโลเมตร L = 11.68 กิโลเมตร LC = 5.84 กิโลเมตร H = 1.05 เมตร s = 0 c = 0.2 I = 10.08 มิลลิเมตร/ชั่วโมง Return period = 100 ปี อัตราการไหลสูงสุด = 3.64 ลบ.ม./วินาที</p>	<p>สภาพโดยรวมของฝาย</p> <p>ฝายคอนกรีตแบบ มข. 2527 อายุมากกว่า 10 ปี มีสภาพในแต่ละส่วนดังนี้ ส่วน Protection เหนือน้ำ : ไม่มี ส่วนเหนือน้ำ : ไม่มี ส่วนควบคุมน้ำ : ไม่มี ส่วนลาดด้านข้างยังใช้งานได้ปกติ ส่วนท้ายน้ำ : ไม่มี ระบบส่งน้ำ : ไม่มี ประตูระบายน้ำ : ไม่มี ระบบส่งน้ำ : ไม่มี ระบบส่งน้ำ : ไม่มี</p> <p>แนวทางแก้ไขปรับปรุงเบื้องต้น</p> <p>มีสภาพโดยรวมปกติ ควรวางแผนการขุดลอกกำจัดวัชพืช และเศษกิ่งไม้ตามเวลาที่เหมาะสม ควรติดตั้งบานประตูระบายน้ำหรือระบายทรายแบบคสล. เพื่อใช้ควบคุมระดับน้ำในส่วนเหนือน้ำ และควรติดตั้งบานประตูระบบส่งน้ำเพื่อใช้ควบคุมระดับน้ำในระบบส่งน้ำ</p>
