การตรวจสอบสภาพฝายและแนวทางแก้ไขปรับปรุงเพื่อเพิ่มประสิทธิภาพฝาย ในจังหวัดเชียงใหม่

รหัสฝายที่ : WCM150300201

ชื่อฝาย หลังบ้านลุงหมู ชื่อลำน้ำ ขาน ลำน้ำสาขาของ เขืองคำลม/แม่น้ำปิง ประเภทลำน้ำ ลำห้วย วันที่สำรวจ 24 มิ.ย. 68
 หมู่บ้าน หมู่ที่ 2 ชั้นแก้ว ตำบล ทหารแก้ว อำเภอ หางดง จังหวัด เชียงใหม่
 ก่อสร้าง เมื่อปี พ.ศ. - อายุฝาย มากกว่า 20 ปี หน่วยงานรับผิดชอบ ทต.ทหารแก้ว ไซ้แบบมาตรฐาน : มข 2527

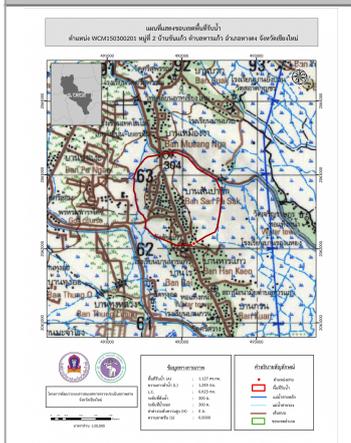
พื้นที่รับน้ำของฝายและข้อมูลประกอบ

ข้อมูลพื้นที่รับน้ำของฝาย

A = 1.13 ตารางกิโลเมตร
 L = 1.25 กิโลเมตร
 LC = 0.62 กิโลเมตร
 H = 0.22 เมตร
 s = 0
 c = 0.2
 I = 61.91 มิลลิเมตร/ชั่วโมง
 Return period = 100 ปี
 อัตราการไหลสูงสุด = 3.88 ลบ.ม./วินาที
