ชื่อฝาย หมู่หน้า ชื่อลำน้ำ แม่น้ำข้าง ลำน้ำสาขาของ แม่น้ำปิง ประเภทลำน้ำ ลำห้วย วันที่สำรวจ 26 มิ.ย. 68
 หมู่บ้าน หมู่ที่ 1 ไร่ ตำบล บ้านแหวน อำเภอ หางดง จังหวัด เชียงใหม่
 ก่อสร้าง เมื่อปี พ.ศ. อายุฝาย มากกว่า 30 ปี หน่วยงานรับผิดชอบ ทต. ออกแบบเอง

พิกัดฝาย			
X(UTM)	490334	Y(UTM)	2070612

ลักษณะทั่วไป			
ประเภทของสันฝาย : ฝายสันมน	ความสูงสันฝาย : 2 เมตร	ความยาวสันฝาย : 5 เมตร	
ประตูระบายน้ำ : ไม่มี	ชนิดบานประตู : -	ขนาด (กว้าง*สูง) : -	จำนวน : - ชุด
อาคารบังคับน้ำ : มี	แบบเปิด : ฝั้งซ้าย	ชนิดบานประตู : -	ชนิดเครื่องยกบาน : -
ระบบส่งน้ำ : มี	ลักษณะคลอง : คลองดิน	ขนาดท้องคลองกว้าง : 2 เมตร	ความยาวประมาณ : 4 กิโลเมตร

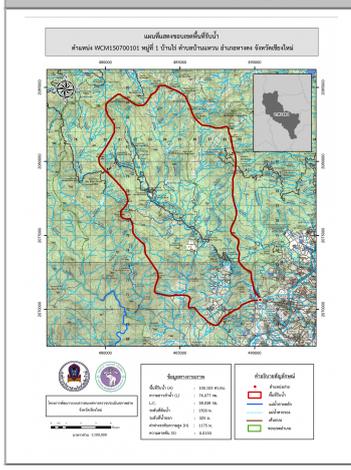
พื้นที่รับน้ำของฝายและข้อมูลประกอบ

ข้อมูลพื้นที่รับน้ำของฝาย
 A = 100.11 ตารางกิโลเมตร
 L = 76.08 กิโลเมตร
 LC = 38.04 กิโลเมตร
 H = 1175 เมตร
 s = 0.02
 Return period = 100 ปี
 อัตราการไหลสูงสุด = 18.04 ลบ.ม./วินาที
