ชื่อฝาย น้ำเหมืองพงค์ ชื่อลำน้ำ แม่ท่าช้าง ลำน้ำสาขาของ แม่ท่าช้าง/แม่น้ำปิง ประเภทลำน้ำ แม่น้ำสาขา วันที่สำรวจ 9 ก.ค. 68
 หมู่บ้าน หมู่ที่ 1 ไร่ ตำบล บ้านแหวน อำเภอ หางดง จังหวัด เชียงใหม่
 ก่อสร้าง เมื่อปี พ.ศ. - อายุฝาย มากกว่า 30 ปี หน่วยงานรับผิดชอบ เทศบาลตำบลบ้านแหวน ออกแบบเอง

ลักษณะทั่วไป			
ประเภทของสันฝาย : ฝายสันกว้าง	ความสูงสันฝาย : 1.7 เมตร	ความยาวสันฝาย : 3 เมตร	
ประตูปรับน้ำ : ไม่มี	ชนิดบานประตู : -	ขนาด (กว้าง*สูง) : -	จำนวน : - ชุด ชนิดเครื่องยกบาน : -
อาคารบังคับน้ำ : มี			
ระบบส่งน้ำ : มี	ลักษณะคลอง : คลองดิน	ขนาดท้องคลองกว้าง : 1.5 เมตร	ความยาวประมาณ : 2.4 กิโลเมตร
ข้อมูลประวัติการซ่อม			
ปี พ.ศ.	รายการซ่อม	หน่วยงาน	หมายเหตุ
-	-	-	-

ผลการตรวจสอบสภาพฝาย

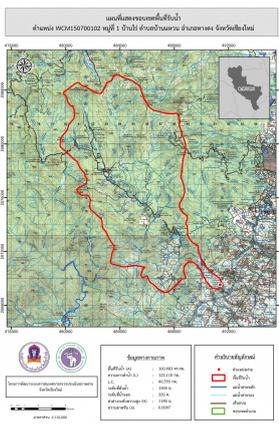
พื้นที่รับน้ำของฝายและข้อมูลประกอบ	สภาพโดยรวมของฝายและแนวทางแก้ไขปรับปรุงเบื้องต้น

<p>ข้อมูลพื้นที่รับน้ำของฝาย A = 100.68 ตารางกิโลเมตร L = 121.11 กิโลเมตร LC = 60.56 กิโลเมตร H = 1180 เมตร s = 0.01 Return period = 100 ปี อัตราการไหลสูงสุด = 18.12 ลบ.ม./วินาที</p>	<p>สภาพโดยรวมของฝาย ฝายคอนกรีตขนาดเล็กกั้นลำเหมืองพงค์ มีอายุมากกว่า 30 ปี มีสภาพในแต่ละส่วนดังนี้ ส่วน Protection เหนือน้ำ : ไม่มี ส่วนเหนือน้ำ : ไม่มี ส่วนควบคุมน้ำ : ฝายคอนกรีตมีสภาพปกติ ไม่มีความเสียหาย ส่วนท้ายน้ำ : บริเวณลาดชันข้างพบถูกน้ำกัดเซาะจนเกิดการแตกร้าและมีรูโหว่เล็กน้อย ส่วน Protection ท้ายน้ำ : ลาดชันข้างมีสภาพปกติสามารถใช้งานได้ ระบบส่งน้ำ : ระบบส่งน้ำเป็นคลองดินสามารถส่งน้ำได้ มีวัชพืชเล็กน้อย มีสภาพตะกอนหน้าฝาย : ตะกอนสะสมระดับปานกลาง</p> <p>แนวทางแก้ไขปรับปรุงเบื้องต้น มีสภาพโดยรวมปกติ ควรวางมาตรการขุดลอกและกำจัดวัชพืชตามเวลาที่เหมาะสม</p>
