ชื่อฝาย กลาง ชื่อลำน้ำ เหมืองกลาง ลำน้ำสาขาของ แม่ท่าช้าง/แม่น้ำปิง ประเภทลำน้ำ ลำเหมือง วันที่สำรวจ 9 ก.ค. 68  
 หมู่บ้าน หมู่ที่ 4 ช่างค้ำน้อย ตำบล บ้านแหวน อำเภอ หางดง จังหวัด เชียงใหม่  
 ก่อสร้าง เมื่อปี พ.ศ. 2561 อายุฝาย 7 ปี หน่วยงานรับผิดชอบ เทศบาลตำบลบ้านแหวน ออกแบบเอง

ผลการตรวจสอบสภาพฝาย

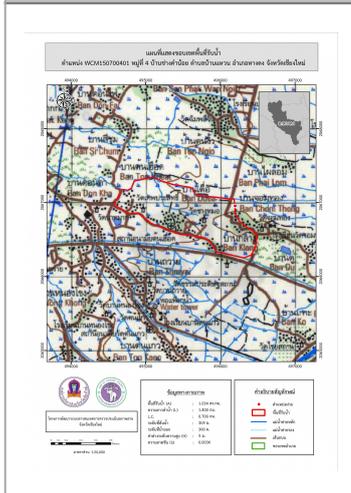
พื้นที่รับน้ำของฝายและข้อมูลประกอบ

ข้อมูลพื้นที่รับน้ำของฝาย  
 A = 1.03 ตารางกิโลเมตร  
 L = 1.4 กิโลเมตร  
 LC = 0.7 กิโลเมตร  
 H = 5 เมตร  
 s = 0  
 c = 0.2  
 I = 117.91 มิลลิเมตร/ชั่วโมง  
 Return period = 100 ปี  
 อัตราการไหลสูงสุด = 6.78 ลบ.ม./วินาที
