ชื่อฝาย จอมทอง ชื่อลำน้ำ จอมทอง ลำน้ำสาขาของ แม่ท่าช้าง/แม่น้ำปิง ประเภทลำน้ำ ลำเหมือง วันที่สำรวจ 9 ก.ค. 68
 หมู่บ้าน หมู่ที่ 10 จอมทอง ตำบล บ้านแหวน อำเภอ หางดง จังหวัด เชียงใหม่
 ก่อสร้าง เมื่อปี พ.ศ. - อายุฝาย มากกว่า 30 ปี หน่วยงานรับผิดชอบ เทศบาลตำบลบ้านแหวน ออกแบบเอง

ลักษณะทั่วไป			
ประเภทของสันฝาย : ฝายสันมน	ความสูงสันฝาย : 1.5 เมตร	ความยาวสันฝาย : 1.5 เมตร	
ประตูปรับน้ำ : ไม่มี	ชนิดบานประตู : -	ขนาด (กว้าง*สูง) : -	จำนวน : - ชุด ชนิดเครื่องยกบาน : -
อาคารบังคับน้ำ : มี			
ระบบส่งน้ำ : มี	ลักษณะคลอง : คลองดิน	ขนาดท้องคลองกว้าง : 2 เมตร	ความยาวประมาณ : 4.3 กิโลเมตรเมตร
ข้อมูลประวัติการซ่อม			
ปี พ.ศ.	รายการซ่อม	หน่วยงาน	หมายเหตุ
-	-	-	-

ผลการตรวจสอบสภาพฝาย

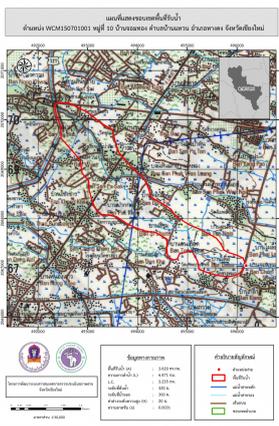
พื้นที่รับน้ำของฝายและข้อมูลประกอบ	สภาพโดยรวมของฝายและแนวทางแก้ไขปรับปรุงเบื้องต้น

<p>ข้อมูลพื้นที่รับน้ำของฝาย</p> <p>A = 3.62 ตารางกิโลเมตร</p> <p>L = 6.47 กิโลเมตร</p> <p>LC = 3.24 กิโลเมตร</p> <p>H = 20 เมตร</p> <p>s = 0</p> <p>c = 0.2</p> <p>I = 54.19 มิลลิเมตร/ชั่วโมง</p> <p>Return period = 100 ปี</p> <p>อัตราการไหลสูงสุด = 10.91 ลบ.ม./วินาที</p>	<p>สภาพโดยรวมของฝาย</p> <p>ฝายคอนกรีตขนาดเล็กกั้นลำเหมืองจอมทอง มีอายุมากกว่า 30 ปี มีสภาพในแต่ละส่วนดังนี้</p> <p>ส่วน Protection เหนือน้ำ : ไม่มี ส่วนเหนือน้ำ : ไม่มี แต่มีปริมาณตะกอนสะสมค่อนข้างมาก</p> <p>ส่วนควบคุมน้ำ : ฝายคอนกรีตมีสภาพปกติ ไม่มีความเสียหาย ส่วนท้ายน้ำ : ส่วนพื้น, ลาดด้านข้างและแผงปะทะด้านท้ายน้ำมีสภาพปกติสามารถใช้งานได้</p> <p>แต่ลาดด้านข้างมีวัชพืชอยู่ในระดับปานกลาง ส่วน Protection ท้ายน้ำ : ส่วนพื้นมองเห็นลาดด้านข้างมีสภาพปกติสามารถใช้งานได้ ระบบส่งน้ำ :</p> <p>ระบบส่งน้ำเป็นคลองดินสามารถส่งน้ำได้ มีวัชพืชเล็กน้อย มีสภาพตะกอนหน้าฝาย :</p> <p>ตะกอนสะสมปริมาณมาก</p> <p>แนวทางแก้ไขปรับปรุงเบื้องต้น</p> <p>มีสภาพโดยรวมปกติ ควรดำเนินการวางมาตรการขุดลอกและกำจัดวัชพืชตามเวลาที่เหมาะสม</p>
