การตรวจสอบสภาพฝายและแนวทางแก้ไขปรับปรุงเพื่อเพิ่มประสิทธิภาพฝาย ในจังหวัดเชียงใหม่

รหัสฝายที่ : WCM151000202

ชื่อฝาย วังจั่น ชื่อลำน้ำ แม่ท่าช้าง ลำน้ำสาขาของ แม่น้ำปิง ประเภทลำน้ำ ลำห้วย วันที่สำรวจ 27 มิ.ย. 68
 หมู่บ้าน หมู่ที่ 2 ปงเหนือ ตำบล บ้านปง อำเภอ หางดง จังหวัด เชียงใหม่
 ก่อสร้าง เมื่อปี พ.ศ. 2561 อายุฝาย 7 หน่วยงานรับผิดชอบ กรมชลประทาน ไซ้แบบมาตรฐาน : กรมชลประทาน

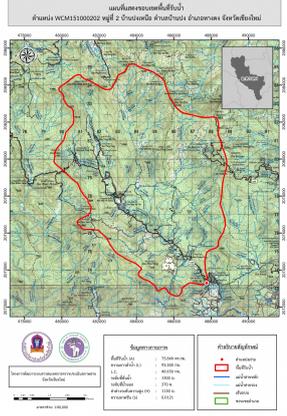
<p>แผนที่แสดงขอบเขตพื้นที่รับน้ำ ด้านหน้า WCM1110000000 ชุดที่ 2 ปีงบประมาณ 2561 (ส่วนราชการ: กรมชลประทาน)</p> <p>ข้อมูลพื้นที่รับน้ำของฝาย</p> <p>A = 75.85 ตารางกิโลเมตร</p> <p>L = 93.3 กิโลเมตร</p> <p>LC = 46.65 กิโลเมตร</p> <p>H = 1130 เมตร</p> <p>s = 0.01</p> <p>Return period = 100 ปี</p> <p>อัตราการไหลสูงสุด = 14.33 ลบ.ม./วินาที</p>		<p>สภาพโดยรวมของฝาย</p> <p>ฝายสันมนคอนกรีตก่อสร้างเมื่อปี พ.ศ. 2561 มีอายุ 7 ปี</p> <p>ในความรับผิดชอบของกรมชลประทาน มีสภาพในแต่ละส่วนดังนี้ ส่วน Protection เหนือน้ำ : ไม่มี ส่วนเหนือน้ำ : ไม่มีพื้น ส่วนลาดชันข้างยังใช้งานได้ปกติ ส่วนควบคุมน้ำ : ปกติสามารถใช้งานได้ ส่วนท้ายน้ำ : ปกติสามารถใช้งานได้ ส่วน Protection ท้ายน้ำ : ไม่มีพื้น ส่วนลาดชันข้างมีความเสียหายที่รุนแรงคือพังทลายลงมา</p> <p>เนื่องจากเกิดน้ำกัดเซาะบริเวณคันใต้ของลาดชันข้าง ระบบส่งน้ำ : ปกติสามารถใช้งานได้</p> <p>มีสภาพตะกอนหน้าฝาย : มีการสะสมของตะกอนน้อย</p> <p>แนวทางแก้ไขปรับปรุงเบื้องต้น</p> <p>มีสภาพโดยรวมปกติ ควรวางมาตรการขุดลอกกำจัดวัชพืช และเศษกิ่งไม้ตามเวลาที่เหมาะสม</p> <p>ลาดชันข้างของส่วน Protection ท้ายน้ำพังทลายลงมาเนื่องจากเกิดน้ำกัดเซาะ หากปล่อยไว้มีโอกาสที่น้ำจะกัดเซาะแล้วทำให้ลาดชันข้างพังทลายมากขึ้น</p> <p>ดังนั้นควรทำการรื้อถอนและก่อสร้างลาดชันข้างบริเวณนี้ใหม่</p>
