การตรวจสอบสภาพฝายและแนวทางแก้ไขปรับปรุงเพื่อเพิ่มประสิทธิภาพฝาย ในจังหวัดเชียงใหม่

รหัสฝายที่ : WCM151100701

ชื่อฝาย แม่ตาช่วย(SME) ชื่อลำน้ำ แม่ตาช่วย ลำน้ำสาขาของ คลองชลประทาน/แม่น้ำปิง ประเภทลำน้ำ ลำห้วย วันที่สำรวจ 23 มิ.ย. 68
 หมู่บ้าน หมู่ที่ 7 ท่าไม้ลุง ตำบล น้ำแพร่ อำเภอ หางดง จังหวัด เชียงใหม่
 ก่อสร้าง เมื่อปี พ.ศ. 2552 อายุฝาย 17 หน่วยงานรับผิดชอบ ทต.น้ำแพร่พัฒนา ออกแบบเอง

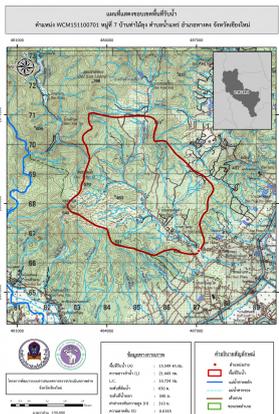
พื้นที่รับน้ำของฝายและข้อมูลประกอบ	สภาพโดยรวมของฝายและแนวทางแก้ไขปรับปรุงเบื้องต้น

<p>ข้อมูลพื้นที่รับน้ำของฝาย</p> <p>A = 15.55 ตารางกิโลเมตร</p> <p>L = 21.45 กิโลเมตร</p> <p>LC = 10.72 กิโลเมตร</p> <p>H = 310 เมตร</p> <p>s = 0.01</p> <p>c = 0.2</p> <p>l = 41.42 มิลลิเมตร/ชั่วโมง</p> <p>Return period = 100 ปี</p> <p>อัตราการไหลสูงสุด = 35.81</p> <p>ลบ.ม./วินาที</p>	<p>สภาพโดยรวมของฝาย</p> <p>ฝายคอนกรีตแบบสันกว้างก่อสร้างเมื่อปี พ.ศ.2552 ในความรับผิดชอบของเทศบาลตำบลน้ำแพร่พัฒนา มีอายุ 16 ปี มีสภาพในแต่ละส่วนดังนี้ ส่วน Protection เหนือน้ำ : ไม่มีพื้นและลาดด้านข้าง แต่บริเวณลำน้ำมีวัชพืชค่อนข้างมาก ส่วนเหนือน้ำ :</p> <p>ลาดด้านข้างมีสภาพปกติใช้งานได้แต่มีวัชพืชปกคลุมค่อนข้างมาก ส่วนควบคุมน้ำ :</p> <p>ฝายคอนกรีตสันมีสภาพปกติ ไม่มีความเสียหาย ส่วนท้ายน้ำ : บริเวณลาดด้านข้างมีการกัดเซาะ, ทรุด้ว, แตกร้าว, มีรูโพรง, รูรั่ว และการเคลื่อนตัวของค่อนข้างมาก ส่วน Protection ท้ายน้ำ : ไม่มีระบบส่งน้ำ : ไม่มีระบบส่งน้ำ มีสภาพตะกอนหน้าฝาย : ตะกอนสะสมระดับปานกลาง</p> <p>แนวทางแก้ไขปรับปรุงเบื้องต้น</p> <p>ส่วนอื่นๆของตัวฝายมีโดยรวมสภาพปกติ แต่ส่วนท้ายน้ำได้รับความเสียหายถูกกัดเซาะและมีการทรุด้ว ควรได้รับการปรับปรุงเพื่อป้องกันผลกระทบต่อส่วนควบคุมน้ำพร้อมทั้งดำเนินการวางมาตรการขุดลอกและกำจัดวัชพืชตามเวลาที่เหมาะสม</p>
