การตรวจสอบสภาพฝายและแนวทางแก้ไขปรับปรุงเพื่อเพิ่มประสิทธิภาพฝาย ในจังหวัดเชียงใหม่

รหัสฝายที่ : WCM151100801

ชื่อฝาย พระราชดำริา ชื่อลำน้ำ แม่ชนิด ลำน้ำสาขาของ แม่ขาน ประเภทลำน้ำ ลำห้วย วันที่สำรวจ 23 มิ.ย. 68  
 หมู่บ้าน หมู่ที่ 8 แม่ชนิดใต้ ตำบล น้ำแพร่ อำเภอ หางดง จังหวัด เชียงใหม่  
 ก่อสร้าง เมื่อปี พ.ศ. 2535 อายุฝาย 33 หน่วยงานรับผิดชอบ กรมชลประทาน ใช้แบบมาตรฐาน : กรมชลประทาน

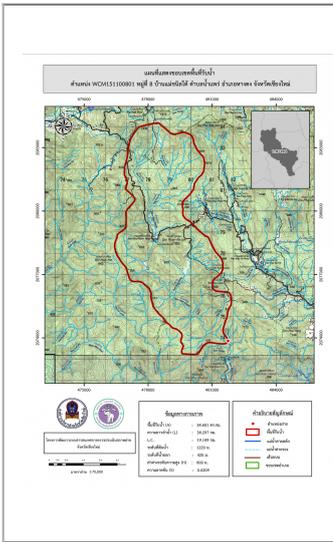
**ข้อมูลพื้นที่รับน้ำของฝาย**

A = 34.6 ตารางกิโลเมตร

L = 38.3 กิโลเมตร

LC = 19.15 กิโลเมตร

H = 800 เมตร

s = 0.02

Return period = 100 ปี

อัตราการไหลสูงสุด = 7.48 ลบ.ม./วินาที
