**พื้นที่รับน้ำของฝายและข้อมูลประกอบ**

**สภาพโดยรวมของฝายและแนวทางแก้ไขปรับปรุงเบื้องต้น**

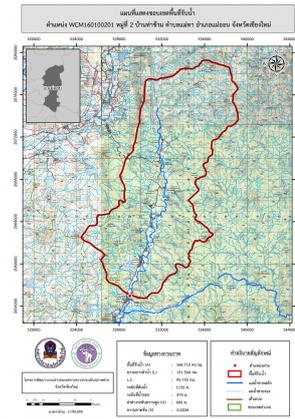
ข้อมูลพื้นที่รับน้ำของฝาย

A = 168.71 ตารางกิโลเมตร

L = 191.5 กิโลเมตร

LC = 95.75 กิโลเมตร

H = 680 เมตร

s = 0

Return period = 100 ปี

อัตราการไหลสูงสุด = 27.79 ลบ.ม./วินาที
