การตรวจสภาพฝายและแนวทางแก้ไขปรับปรุงเพื่อเพิ่มประสิทธิภาพฝาย ในจังหวัดเชียงใหม่

รหัสฝายที่ : WCM160100202

ชื่อฝาย ดอกแสดลง ชื่อลำน้ำ แม่ทา ลำน้ำสาขาของ แม่น้ำปิง ประเภทลำน้ำ แม่น้ำสาขา วันที่สำรวจ 28 พ.ค. 68
 หมู่บ้าน หมู่ที่ 2 ท่าข้าม ตำบล แม่ทา อำเภอ แม่ออน จังหวัด เชียงใหม่
 ก่อสร้าง เมื่อปี พ.ศ. 2555 อายุฝาย 13 ปี หน่วยงานรับผิดชอบ - ออกแบบเอง ก่อสร้างเองโดยใช้แรงงานชาวบ้าน ใช้งบของ :
 ชาวบ้านเอง

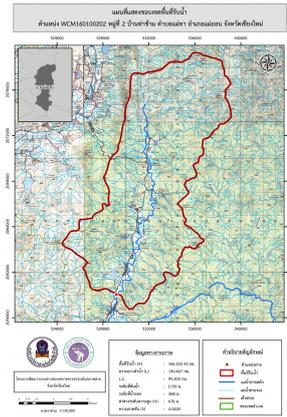
ข้อมูลพื้นที่รับน้ำของฝาย

A = 166.32 ตารางกิโลเมตร
 L = 190.41 กิโลเมตร
 LC = 95.2 กิโลเมตร
 H = 670 เมตร
 s = 0
 Return period = 100 ปี
 อัตราการไหลสูงสุด = 27.46 ลบ.ม./วินาที
