การตรวจสอบสภาพฝายและแนวทางแก้ไขปรับปรุงเพื่อเพิ่มประสิทธิภาพฝาย ในจังหวัดเชียงใหม่

รหัสฝายที่ : WCM160100203

ชื่อฝาย ทุ่งวังผา ชื่อลำน้ำ แม่ทา ลำน้ำสาขาของ แม่น้ำปิง ประเภทลำน้ำ แม่น้ำสาขา วันที่สำรวจ 28 พ.ค. 68
 หมู่บ้าน หมู่ที่ 2 ท่าข้าม ตำบล แม่ทา อำเภอ แม่ออน จังหวัด เชียงใหม่
 ก่อสร้าง เมื่อปี พ.ศ. อายุฝาย มากกว่า 30 ปี หน่วยงานรับผิดชอบ กรมพัฒนาที่ดิน ใช้แบบมาตรฐาน : กรมพัฒนาที่ดิน

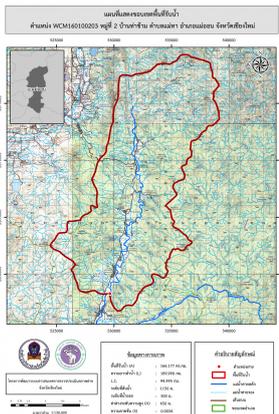
<p>ข้อมูลพื้นที่รับน้ำของฝาย</p> <p>A = 166.18 ตารางกิโลเมตร</p> <p>L = 189.99 กิโลเมตร</p> <p>LC = 95 กิโลเมตร</p> <p>H = 650 เมตร</p> <p>s = 0</p> <p>Return period = 100 ปี</p> <p>อัตราการไหลสูงสุด = 27.44 ลบ.ม./วินาที</p>
	<p>สภาพโดยรวมของฝาย</p> <p>ฝายสันนคอนกรีตอายุมากกว่า 30 ปี ในความรับผิดชอบของกรมพัฒนาที่ดิน</p> <p>มีสภาพในแต่ละส่วนดังนี้ ส่วน Protection หนื่อน้ำ : ไม่มี ส่วนลาดด้านข้างมีวัชพืชขึ้นมาก</p> <p>ส่วนหนื่อน้ำ : ปกติสามารถใช้งานได้ ส่วนควบคุมน้ำ : ปกติสามารถใช้งานได้ ส่วนท้ายน้ำ :</p> <p>พื้นและลาดด้านข้างยังใช้งานได้ปกติ ส่วนพื้นตะเข้มีการเคลื่อนตัวปานกลาง กล่าวคือมีหลุด 5-6</p> <p>ซี แต่โดยรวมส่วนท้ายน้ำยังคงใช้งานได้ ส่วน Protection ท้ายน้ำ : ไม่มี</p> <p>ส่วนลาดด้านข้างมีวัชพืชขึ้นมาก ระบบส่งน้ำ : ปกติสามารถใช้งานได้ มีสภาพตะกอนหน้าฝาย :</p> <p>มีการสะสมของตะกอนปานกลาง</p> <p>แนวทางแก้ไขปรับปรุงเบื้องต้น</p> <p>มีสภาพโดยรวมปกติ ควรวางมาตรการขุดลอกกำจัดวัชพืช และเศษกิ่งไม้ตามเวลาที่เหมาะสม</p> <p>หากจำเป็นควรสร้างพื้นตะเข้ขึ้นมาทดแทนโนซีที่หายไป เพื่อสลายพลังงานน้ำในส่วนท้ายน้ำ</p> <p>ที่อาจจะส่งผลกระทบต่อพื้นที่ท้ายน้ำที่เป็นแผ่นคอนกรีตขนาดใหญ่</p>
