การตรวจสอบสภาพฝายและแนวทางแก้ไขปรับปรุงเพื่อเพิ่มประสิทธิภาพฝาย ในจังหวัดเชียงใหม่

รหัสฝายที่ : WCM190200901

ชื่อฝาย ฝายแม่สะลาบ (ข้างวัดดวงดี) ชื่อลำน้ำ แม่สะลาบ ลำน้ำสาขาของ กวาง/ปิง ประเภทลำน้ำ แม่น้ำสาขา วันที่สำรวจ 24 มิ.ย. 68
 หมู่บ้าน หมู่ที่ 9 ร่องกอก ตำบล สารภี อำเภอ สารภี จังหวัด เชียงใหม่
 ก่อสร้าง เมื่อปี พ.ศ. 2554 อายุฝาย 14 หน่วยงานรับผิดชอบ อำเภอสารภี ออกแบบเอง ก่อสร้างเองโดยใช้แรงงานชาวบ้าน ใช้งบของ :
 งบประมาณจังหวัด

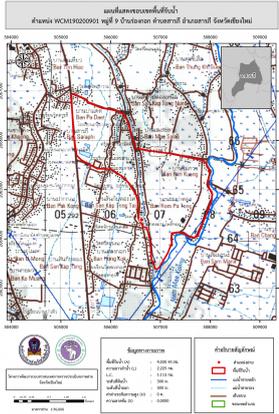
พื้นที่รับน้ำของฝายและข้อมูลประกอบ	สภาพโดยรวมของฝายและแนวทางแก้ไขปรับปรุงเบื้องต้น

<p>ข้อมูลพื้นที่รับน้ำของฝาย</p> <p>A = 4.03 ตารางกิโลเมตร</p> <p>L = 2.23 กิโลเมตร</p> <p>LC = 1.11 กิโลเมตร</p> <p>H = 0.4 เมตร</p> <p>s = 0</p> <p>c = 0.2</p> <p>I = 43.44 มิลลิเมตร/ชั่วโมง</p> <p>Return period = 100 ปี</p> <p>อัตราการไหลสูงสุด = 9.73 ลบ.ม./วินาที</p>	<p>สภาพโดยรวมของฝาย</p> <p>ฝายคอนกรีตรูปแบบสันมน ก่อสร้างเมื่อราวปี พ.ศ. 2554 มีสภาพในแต่ละส่วนดังนี้ ส่วน Protection เหนือน้ำ : พื้นและลาดด้านข้าง ไม่มีความเสียหายจากการแตกร้าว ทुरुตัวสามารถใช้งานได้ ส่วนเหนือน้ำ : พื้นและลาดด้านข้าง ไม่มีความเสียหายจากการแตกร้าว ทुरुตัวสามารถใช้งานได้ ส่วนควบคุมน้ำ :</p> <p>ฝายควรมีการปรับปรุงใหม่เนื่องจากทรุดโทรมเสียหาย และระดับสันฝายทรุดยกสูงขึ้นกว่าเดิม ส่วนท้ายน้ำ : พื้นและลาดด้านข้างคอนกรีต ไม่มีความเสียหายจากการแตกร้าว ทुरुตัวสามารถใช้งานได้ ส่วน Protection ท้ายน้ำ : พื้นและลาดด้านข้างไม่มีการคาดผิวคอนกรีต ไม่มีความเสียหายจากการแตกร้าว ทुरुตัวสามารถใช้งานได้ ระบบส่งน้ำ : มีสภาพดีสามารถใช้งานได้ มีสภาพตะกอนหน้าฝาย : ตะกอนสะสมปริมาณปานกลาง</p> <p>แนวทางแก้ไขปรับปรุงเบื้องต้น</p> <p>ฝายมีความทรุดโทรมและชำรุดเสียหาย จึงควรได้รับการปรับปรุงใหม่ โดยยกสันฝายให้สูงกว่าระดับเดิม พร้อมก่อสร้างประตูน้ำสำหรับการควบคุมการเปิด-ปิด และสะพานเพื่อรองรับการสัญจรข้ามได้อย่างสะดวกและปลอดภัย</p>
