การตรวจสอบสภาพฝายและแนวทางแก้ไขปรับปรุงเพื่อเพิ่มประสิทธิภาพฝาย ในจังหวัดเชียงใหม่

รหัสฝายที่ : WCM190200902

ชื่อฝาย ฝายชะลอน้ำแม่สะลาบ ชื่อลำน้ำ แม่สะลาบ ลำน้ำสาขาของ กวาง/ปิง ประเภทลำน้ำ แม่น้ำสาขา วันที่สำรวจ 24 มิ.ย. 68  
 หมู่บ้าน หมู่ที่ 9 ร่องกอก ตำบล สารภี อำเภอ สารภี จังหวัด เชียงใหม่  
 ก่อสร้าง เมื่อปี พ.ศ. 2555 อายุฝาย 13 หน่วยงานรับผิดชอบ เทศบาลตำบลสารภี ไซ้แบบมาตรฐาน : กรมชลประทาน

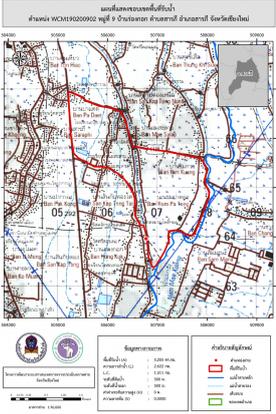
พื้นที่รับน้ำของฝายและข้อมูลประกอบ		สภาพโดยรวมของฝายและแนวทางแก้ไขปรับปรุงเบื้องต้น

<p><b>ข้อมูลพื้นที่รับน้ำของฝาย</b></p> <p>A = 5.2 ตารางกิโลเมตร</p> <p>L = 2.62 กิโลเมตร</p> <p>LC = 1.31 กิโลเมตร</p> <p>H = 0.47 เมตร</p> <p>s = 0</p> <p>c = 0.2</p> <p>I = 39.01 มิลลิเมตร/ชั่วโมง</p> <p>Return period = 100 ปี</p> <p>อัตราการไหลสูงสุด = 11.29 ลบ.ม./วินาที</p>	<p><b>สภาพโดยรวมของฝาย</b></p> <p>ฝายหินทิ้งก่อสร้างมานาน มีสภาพเก่ามาก โดยมีสภาพในแต่ละส่วนดังนี้ ส่วน Protection เหนือน้ำ : พื้นและลาดด้านข้าง ไม่มีความเสียหายจากการแตกร้าว ทรุดตัว สามารถใช้งานได้ ส่วนเหนือน้ำ : พื้นและลาดด้านข้าง ไม่มีความเสียหายจากการแตกร้าว ทรุดตัว สามารถใช้งานได้ ส่วนควมคุมน้ำ : ฝายหินทิ้งทรุดตัว และเคลื่อนตัวเสียหายมาก เนื่องจากไม่มีความแข็งแรงมากพอที่จะต้านแรงดันน้ำช่วงหน้าน้ำหลาก ควรได้รับการรื้อถอนแล้วก่อสร้างใหม่ ส่วนท้ายน้ำ :</p> <p>พื้นและลาดด้านข้างไม่มีการลาดผิวคอนกรีต ไม่มีความเสียหายจากการแตกร้าว ทรุดตัว สามารถใช้งานได้ ส่วน Protection ท้ายน้ำ : พื้นและลาดด้านข้างไม่มีการลาดผิวคอนกรีต ไม่มีความเสียหายจากการแตกร้าว ทรุดตัว สามารถใช้งานได้ ระบบส่งน้ำ : ไม่มี มีสภาพตะกอนหน้าฝาย : ตะกอนสะสมปริมาณมาก</p> <p><b>แนวทางแก้ไขปรับปรุงเบื้องต้น</b></p> <p>ฝายหินทิ้งเดิมมีสภาพเก่า ไม่มีระบบส่งน้ำทั้งฝั่งซ้ายและขวา อีกทั้งยังเกิดการทรุดตัวและเคลื่อนตัวเสียหายหลายจุด จึงควรได้รับการรื้อถอนและก่อสร้างใหม่ พร้อมจัดทำระบบส่งน้ำที่มีบานประตูควบคุมการเปิด-ปิดเพื่อให้ใช้งานได้โดยมีประสิทธิภาพ</p>
