การตรวจสอบสภาพฝายและแนวทางแก้ไขปรับปรุงเพื่อเพิ่มประสิทธิภาพฝาย ในจังหวัดเชียงใหม่

รหัสฝายที่ : WCM190300102

ชื่อฝาย แม่สะลาบลหลังบั้งน้ำมันบางจาก ชื่อลำน้ำ แม่สะลาบ ลำน้ำสาขาของ กวาง/ปิง ประเภทลำน้ำ แม่น้ำสาขา วันที่สำรวจ 23 มิ.ย. 68  
 หมู่บ้าน หมู่ที่ 1 ทองป่าสะ ตำบล ชมภู อำเภอ สารภี จังหวัด เชียงใหม่  
 ก่อสร้าง เมื่อปี พ.ศ. 2525 อายุฝาย 43 หน่วยงานรับผิดชอบ กรมชลประทาน ออกแบบเอง

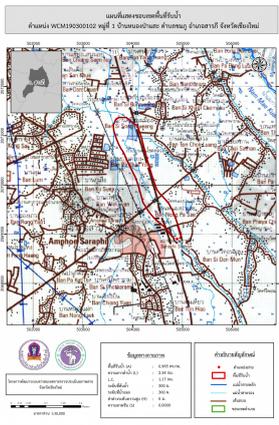
พื้นที่รับน้ำของฝายและข้อมูลประกอบ	สภาพโดยรวมของฝายและแนวทางแก้ไขปรับปรุงเบื้องต้น
<p><u>ข้อมูลพื้นที่รับน้ำของฝาย</u></p> <p>A = 0.98 ตารางกิโลเมตร</p> <p>L = 2.34 กิโลเมตร</p> <p>LC = 1.17 กิโลเมตร</p> <p>H = 0.42 เมตร</p> <p>s = 0</p> <p>c = 0.2</p> <p>I = 42.04 มิลลิเมตร/ชั่วโมง</p> <p>Return period = 100 ปี</p> <p>อัตราการไหลสูงสุด = 2.3 ลบ.ม./วินาที</p>
