การตรวจสอบสภาพฝายและแนวทางแก้ไขปรับปรุงเพื่อเพิ่มประสิทธิภาพฝาย ในจังหวัดเชียงใหม่

รหัสฝายที่ : WCM190300801

ชื่อฝาย ฝายแม่สะลาบ ชื่อลำน้ำ แม่สะลาบ ลำน้ำสาขาของ กวาง/ปิง ประเภทลำน้ำ แม่น้ำสาขา วันที่สำรวจ 23 มิ.ย. 68
 หมู่บ้าน หมู่ที่ 8 ศรีดอนมูล ตำบล ชมภู อำเภอ สารภี จังหวัด เชียงใหม่
 ก่อสร้าง เมื่อปี พ.ศ. 2532 อายุฝาย 36 หน่วยงานรับผิดชอบ กรมชลประทาน ไซ้แบบมาตรฐาน : กรมชลประทาน

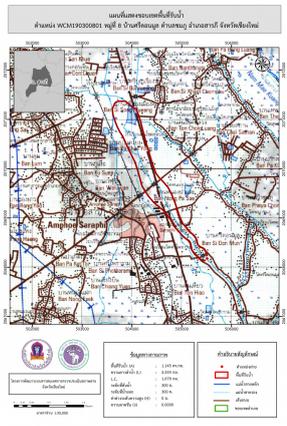
พื้นที่รับน้ำของฝายและข้อมูลประกอบ	สภาพโดยรวมของฝายและแนวทางแก้ไขปรับปรุงเบื้องต้น
<p><u>ข้อมูลพื้นที่รับน้ำของฝาย</u></p> <p>A = 1.15 ตารางกิโลเมตร</p> <p>L = 3.36 กิโลเมตร</p> <p>LC = 1.68 กิโลเมตร</p> <p>H = 0.6 เมตร</p> <p>s = 0</p> <p>c = 0.2</p> <p>I = 33.02 มิลลิเมตร/ชั่วโมง</p> <p>Return period = 100 ปี</p> <p>อัตราการไหลสูงสุด = 2.1 ลบ.ม./วินาที</p>
