การตรวจสอบสภาพฝายและแนวทางแก้ไขปรับปรุงเพื่อเพิ่มประสิทธิภาพฝาย ในจังหวัดเชียงใหม่

รหัสฝายที่ : WCM190600603

ชื่อฝาย ฝายน้ำล้นเหมืองโค้ง 1 ชื่อลำน้ำ เหมืองโค้ง ลำน้ำสาขาของ กวาง/ปิง ประเภทลำน้ำ ลำเหมือง วันที่สำรวจ 24 มิ.ย. 68  
 หมู่บ้าน หมู่ที่ 6 กู่แดง ตำบล หนองแฝก อำเภอ สารภี จังหวัด เชียงใหม่  
 ก่อสร้าง เมื่อปี พ.ศ. 2545 อายุฝาย 23 หน่วยงานรับผิดชอบ เทศบาลตำบลหนองแฝก  
 ออกแบบเอง ก่อสร้างเองโดยใช้แรงงานชาวบ้าน ใช้งบของ : สภาตำบล

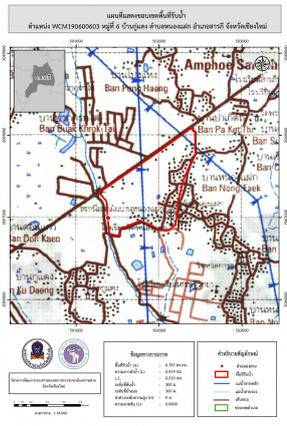
พื้นที่รับน้ำของฝายและข้อมูลประกอบ	สภาพโดยรวมของฝายและแนวทางแก้ไขปรับปรุงเบื้องต้น

<p><b>ข้อมูลพื้นที่รับน้ำของฝาย</b></p> <p>A = 0.79 ตารางกิโลเมตร</p> <p>L = 0.42 กิโลเมตร</p> <p>LC = 0.21 กิโลเมตร</p> <p>H = 0.08 เมตร</p> <p>s = 0</p> <p>c = 0.2</p> <p>l = 105.61 มิลลิเมตร/ชั่วโมง</p> <p>Return period = 100 ปี</p> <p>อัตราการไหลสูงสุด = 4.62 ลบ.ม./วินาที</p>	<p><b>สภาพโดยรวมของฝาย</b></p> <p>ฝายคอนกรีตประเภทไหลตกตรง ก่อสร้างเมื่อประมาณปี พ.ศ. 2535 มีอายุ 33 ปี ตั้งอยู่ในลำเหมืองที่มีการตาดฝิวคอนกรีตตลอดช่วง มีสภาพในแต่ละส่วนดังนี้ ส่วน Protection เหนือน้ำ : พื้นและลาดด้านข้างมีการตาดฝิวคอนกรีต มีสภาพปกติ ไม่มีความเสียหาย สามารถใช้งานได้ มีตะกอนสะสมปริมาณน้อย ส่วนเหนือน้ำ : พื้นและลาดด้านข้างมีการตาดฝิวคอนกรีต มีสภาพปกติ ไม่มีความเสียหาย สามารถใช้งานได้ มีตะกอนสะสมปริมาณน้อย ส่วนควมคุมน้ำ : ฝายเก่ามีอายุมาก และไม่ได้อุปโภคแล้ว มีการเคลื่อนตัวบ้างเล็กน้อย</p> <p>โดยได้มีการก่อสร้างฝายใหม่ในลำน้ำอยู่ถัดจากฝายตัวนี้ไปทางด้านเหนือน้ำ ส่วนท้ายน้ำ : พื้นและลาดด้านข้างมีการตาดฝิวคอนกรีต มีสภาพปกติ ไม่มีความเสียหาย สามารถใช้งานได้ มีตะกอนสะสมปริมาณน้อย ส่วน Protection ท้ายน้ำ : พื้นและลาดด้านข้างมีการตาดฝิวคอนกรีต มีสภาพปกติ ไม่มีความเสียหาย สามารถใช้งานได้ มีตะกอนสะสมปริมาณน้อย ระบบส่งน้ำ : ไม่มี มีสภาพตะกอนหน้าฝาย : ตะกอนสะสมปริมาณน้อย</p> <p><b>แนวทางแก้ไขปรับปรุงเบื้องต้น</b></p> <p>ฝายเก่ามีอายุมากและไม่ได้อุปโภคแล้ว</p> <p>โดยต่อมามีการก่อสร้างฝายใหม่ในลำน้ำบริเวณด้านเหนือน้ำของฝายเดิม ซึ่งทำหน้าที่ทดแทนและรองรับการควบคุมการไหลของน้ำแทนฝายเก่า</p>
