การตรวจสอบสภาพฝายและแนวทางแก้ไขปรับปรุงเพื่อเพิ่มประสิทธิภาพฝาย ในจังหวัดเชียงใหม่

รหัสฝายที่ : WCM190600604

ชื่อฝาย ฝายน้ำล้นเหมืองโค้ง 2 ชื่อลำน้ำ เหมืองโค้ง ลำน้ำสาขาของ กวาง/ปิง ประเภทลำน้ำ ลำเหมือง วันที่สำรวจ 24 มิ.ย. 68
 หมู่บ้าน หมู่ที่ 6 กู่แดง ตำบล หนองแฝก อำเภอ สารภี จังหวัด เชียงใหม่
 ก่อสร้าง เมื่อปี พ.ศ. 2545 อายุฝาย 23 หน่วยงานรับผิดชอบ เทศบาลตำบลหนองแฝก
 ออกแบบเอง ก่อสร้างเองโดยใช้แรงงานชาวบ้าน ใช้งบของ : สภาตำบล

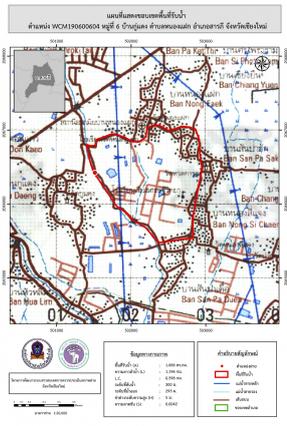
พื้นที่รับน้ำของฝายและข้อมูลประกอบ	สภาพโดยรวมของฝายและแนวทางแก้ไขปรับปรุงเบื้องต้น

<p>ข้อมูลพื้นที่รับน้ำของฝาย</p> <p>A = 1.69 ตารางกิโลเมตร</p> <p>L = 1.2 กิโลเมตร</p> <p>LC = 0.6 กิโลเมตร</p> <p>H = 5 เมตร</p> <p>s = 0</p> <p>c = 0.2</p> <p>l = 127.78 มิลลิเมตร/ชั่วโมง</p> <p>Return period = 100 ปี</p> <p>อัตราการไหลสูงสุด = 11.98 ลบ.ม./วินาที</p>	<p>สภาพโดยรวมของฝาย</p> <p>ฝายคอนกรีตประเภทไหลตกตรง ก่อสร้างเมื่อประมาณปี พ.ศ. 2545 มีอายุ 23 ปี ตั้งอยู่ในลำเหมืองที่มีการตาดฝิวคอนกรีตตลอดช่วง มีสภาพในแต่ละส่วนดังนี้ ส่วน Protection เหนือน้ำ : พื้นและลาดด้านข้างมีการตาดฝิวคอนกรีต มีสภาพปกติ ไม่มีความเสียหาย สามารถใช้งานได้ มีตะกอนสะสมปริมาณปานกลาง ส่วนเหนือน้ำ : พื้นและลาดด้านข้างมีการตาดฝิวคอนกรีต มีสภาพปกติ ไม่มีความเสียหาย สามารถใช้งานได้ มีตะกอนสะสมปริมาณปานกลาง ส่วนควบคุมน้ำ : โครงสร้างฝายคอนกรีตมีความแข็งแรง ไม่พบส่วนที่เสียหาย หรือสึกหรอแตกร้าว สามารถใช้งานได้ ส่วนท้ายน้ำ : พื้นและลาดด้านข้างมีการตาดฝิวคอนกรีต มีสภาพปกติ ไม่มีความเสียหาย สามารถใช้งานได้ มีตะกอนสะสมปริมาณน้อย ส่วน Protection ท้ายน้ำ : พื้นและลาดด้านข้างมีการตาดฝิวคอนกรีต มีสภาพปกติ ไม่มีความเสียหาย สามารถใช้งานได้ มีตะกอนสะสมปริมาณปานกลาง ระบบส่งน้ำ : ระบบส่งน้ำไม่มีความเสียหาย สามารถใช้งานได้ แต่มีการสะสมของตะกอนปริมาณปานกลาง มีสภาพตะกอนหน้าฝาย : ตะกอนสะสมปริมาณปานกลาง</p> <p>แนวทางแก้ไขปรับปรุงเบื้องต้น</p> <p>ฝายมีสภาพแข็งแรงโดยรวม ทั้งนี้เนื่องจากพบการสะสมของตะกอนปริมาณมาก จึงควรดำเนินการขุดลอกลำเหมืองตลอดช่วงเพื่อรักษาประสิทธิภาพการไหลของน้ำ โดยเฉพาะอย่างยิ่งเนื่องจากลำเหมืองนี้เป็นเส้นทางน้ำหลักของพื้นที่</p>
