การตรวจสอบสภาพฝายและแนวทางแก้ไขปรับปรุงเพื่อเพิ่มประสิทธิภาพฝาย ในจังหวัดเชียงใหม่

รหัสฝายที่ : WCM190600803

ชื่อฝาย โครงการที่ 7 ประเภทที่ 1 ชื่อลำน้ำ ร่องฝรั่ง ลำน้ำสาขาของ กวาง/ปิง ประเภทลำน้ำ ลำเหมือง วันที่สำรวจ 24 มิ.ย. 68
 หมู่บ้าน หมู่ที่ 8 สันป่าเตือ ตำบล หนองแฝก อำเภอ สารภี จังหวัด เชียงใหม่
 ก่อสร้าง เมื่อปี พ.ศ. 2535 อายุฝาย 33 หน่วยงานรับผิดชอบ กรมชลประทาน ไซ้แบบมาตรฐาน : กรมชลประทาน

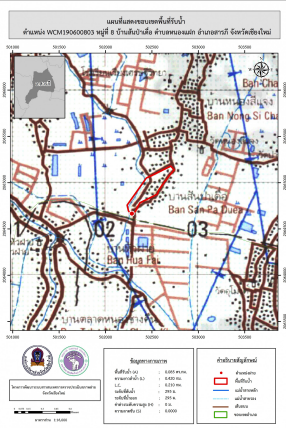
พื้นที่รับน้ำของฝายและข้อมูลประกอบ	สภาพโดยรวมของฝายและแนวทางแก้ไขปรับปรุงเบื้องต้น
<p><u>ข้อมูลพื้นที่รับน้ำของฝาย</u></p> <p>A = 0.09 ตารางกิโลเมตร</p> <p>L = 0.42 กิโลเมตร</p> <p>LC = 0.21 กิโลเมตร</p> <p>H = 0.08 เมตร</p> <p>s = 0</p> <p>c = 0.2</p> <p>l = 105.54 มิลลิเมตร/ชั่วโมง</p> <p>Return period = 100 ปี</p> <p>อัตราการไหลสูงสุด = 0.5 ลบ.ม./วินาที</p>

<p><u>สภาพโดยรวมของฝาย</u></p> <p>ฝายคอนกรีตประเภทประตูละบาย ก่อสร้างมาแล้วมากกว่า 30 ปี มีสภาพในแต่ละส่วนดังนี้</p> <p>ส่วน Protection เหนื่อน้ำ : พื้นและลาดด้านข้าง มีสภาพปกติ ไม่มีความเสียหาย สามารถใช้งานได้ มีตะกอนสะสมปริมาณน้อย ส่วนเหนื่อน้ำ : พื้นและลาดด้านข้าง มีสภาพปกติ ไม่มีความเสียหาย สามารถใช้งานได้ มีตะกอนสะสมปริมาณปานกลาง ส่วนควมคุมน้ำ : ฝายมีสภาพที่ทรุดโทรม และมีน้ำกัดเซาะเสียหาย ไม่สามารถต้านแรงน้ำช่วงหน้าฝนได้ ควรได้รับการรื้อถอนก่อสร้างใหม่ ส่วนท้ายน้ำ : พื้นและลาดด้านข้าง มีสภาพปกติ ไม่มีความเสียหาย สามารถใช้งานได้ มีตะกอนสะสมปริมาณน้อย ส่วน Protection ท้ายน้ำ : พื้นและลาดด้านข้าง มีสภาพปกติ ไม่มีความเสียหาย สามารถใช้งานได้ มีตะกอนสะสมปริมาณน้อย ระบบส่งน้ำ : มีความแข็งแรง ไม่มีส่วนที่เสียหาย หรืออุปกรณ์ส่วนใดเสียหาย สามารถใช้งานได้ มีสภาพตะกอนหน้าฝาย : ตะกอนสะสมปริมาณปานกลาง</p> <p><u>แนวทางแก้ไขปรับปรุงเบื้องต้น</u></p> <p>ฝายคอนกรีตประตูละบายควรได้รับการรื้อถอนและก่อสร้างใหม่ในส่วนควมคุมน้ำ เนื่องจากมีสภาพทรุดโทรมและถูกน้ำกัดเซาะจนไม่สามารถต้านแรงน้ำได้อย่างปลอดภัย พร้อมทั้งควรดำเนินการขุดลอกตะกอนบริเวณเหนื่อน้ำ ท้ายน้ำ และหน้าฝายอย่างสม่ำเสมอ เพื่อรักษาประสิทธิภาพการไหลของน้ำ</p> <p>นอกจากนี้ควรตรวจสอบและบำรุงรักษาพื้นและลาดด้านข้างทั้งส่วน Protection เหนื่อน้ำและท้ายน้ำ รวมถึงระบบส่งน้ำและอุปกรณ์ควมคุมให้พร้อมใช้งานอยู่เสมอ พร้อมทั้งจัดทำแผนติดตามสภาพฝายในช่วงฤดูน้ำหลากและฤดูแล้ง เพื่อประเมินความเสี่ยงต่อการเกิดความเสียหายและซ่อมแซมได้ทันทั่วทั้ง</p>
