การตรวจสอบสภาพฝายและแนวทางแก้ไขปรับปรุงเพื่อเพิ่มประสิทธิภาพฝาย ในจังหวัดเชียงใหม่

รหัสฝายที่ : WCM190800601

ชื่อฝาย พ่อน้อยสิงห์ ชื่อลำน้ำ ขางยอง (ปิงน้อย) ลำน้ำสาขาของ ปิง/เจ้าพระยา ประเภทลำน้ำ ลำเหมือง วันที่สำรวจ 24 มิ.ย. 68  
 หมู่บ้าน หมู่ที่ 6 ท่ากว้าง ตำบล ท่ากว้าง อำเภอ สารภี จังหวัด เชียงใหม่  
 ก่อสร้าง เมื่อปี พ.ศ. 2519 อายุฝาย 49 หน่วยงานรับผิดชอบ กรมชลประทาน ใช้แบบมาตรฐาน : กรมชลประทาน

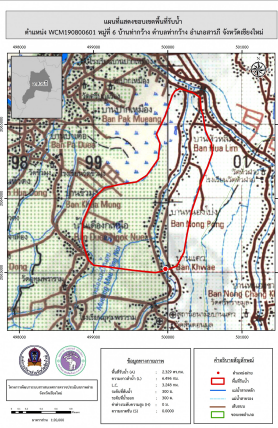
พื้นที่รับน้ำของฝายและข้อมูลประกอบ	สภาพโดยรวมของฝายและแนวทางแก้ไขปรับปรุงเบื้องต้น
<p><u>ข้อมูลพื้นที่รับน้ำของฝาย</u></p> <p>A = 2.33 ตารางกิโลเมตร</p> <p>L = 6.5 กิโลเมตร</p> <p>LC = 3.25 กิโลเมตร</p> <p>H = 1.17 เมตร</p> <p>s = 0</p> <p>c = 0.2</p> <p>I = 20.58 มิลลิเมตร/ชั่วโมง</p> <p>Return period = 100 ปี</p> <p>อัตราการไหลสูงสุด = 2.67 ลบ.ม./วินาที</p>
