การตรวจสอบสภาพฝายและแนวทางแก้ไขปรับปรุงเพื่อเพิ่มประสิทธิภาพฝาย ในจังหวัดเชียงใหม่

รหัสฝายที่ : WCM190900101

ชื่อฝาย แด ชื่อลำน้ำ กู่แดง ลำน้ำสาขาของ ปิง/เจ้าพระยา ประเภทลำน้ำ ลำเหมือง วันที่สำรวจ 18 ก.ค. 68  
 หมู่บ้าน หมู่ที่ 1 ตำบลหนองเหนือ ตำบล ดอนแก้ว อำเภอ สารภี จังหวัด เชียงใหม่  
 ก่อสร้าง เมื่อปี พ.ศ. 2535 อายุฝาย 33 หน่วยงานรับผิดชอบ กรมชลประทาน ใช้แบบมาตรฐาน : กรมชลประทาน

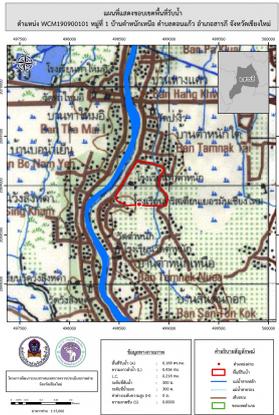
พื้นที่รับน้ำของฝายและข้อมูลประกอบ	สภาพโดยรวมของฝายและแนวทางแก้ไขปรับปรุงเบื้องต้น
<p><u>ข้อมูลพื้นที่รับน้ำของฝาย</u></p> <p>A = 0.17 ตารางกิโลเมตร</p> <p>L = 0.44 กิโลเมตร</p> <p>LC = 0.22 กิโลเมตร</p> <p>H = 0.08 เมตร</p> <p>s = 0</p> <p>c = 0.2</p> <p>l = 103.98 มิลลิเมตร/ชั่วโมง</p> <p>Return period = 100 ปี</p> <p>อัตราการใช้สูงสุด = 0.97</p> <p>ลบ.ม./วินาที</p>

<p><u>สภาพโดยรวมของฝาย</u></p> <p>ฝายคอนกรีตเป็นฝายประเภทประตูระบายวางในลำน้ำที่มีการตาดผิวคอนกรีตทั้งด้านเหนือน้ำและท้ายน้ำ มีสภาพในแต่ละส่วนดังนี้ ส่วน Protection เหนือน้ำ : พื้นและลาดด้านข้างมีการตาดผิวคอนกรีต ไม่มีความเสียหาย มีตะกอนสะสมปริมาณน้อย สามารถใช้งานได้ ส่วนเหนือน้ำ :</p> <p>พื้นและลาดด้านข้างมีการตาดผิวคอนกรีต ไม่พบความเสียหายจากการแตกร้าว มีตะกอนสะสมปริมาณน้อย สามารถใช้งานได้ ส่วนควมคุมน้ำ : บานประตูระบายทรายหรือตะกอนหาย ควรได้รับการซ่อมแซม แต่โครงสร้างคอนกรีตส่วนอื่นไม่พบเจอความเสียหาย สามารถใช้งานได้ ส่วนท้ายน้ำ :</p> <p>มีการตาดผิวคอนกรีตส่วนพื้นและลาดด้านข้าง ไม่มีพื้นตะเข้ ไม่พบเจอความเสียหายส่วนท้ายน้ำ สามารถใช้งานได้ ส่วน Protection ท้ายน้ำ : พื้นและลาดด้านข้างมีการตาดผิวคอนกรีต ไม่พบเจอความเสียหายจากการแตกร้าว ทุดตัว สามารถใช้งานได้ ระบบส่งน้ำ :</p> <p>มีการทำเป็นรางคอนกรีตตัวระยะประมาณ 80 เมตร จากนั้นเป็นลำเหมืองดิน โดยรวมแล้วมีสภาพปกติ ไม่มีความเสียหาย แต่มีการสะสมของตะกอนทำให้ลำเหมืองตื้นเขิน ควรได้รับการขุดลอก มีสภาพตะกอนหน้าฝาย : ตะกอนสะสมหน้าฝายปริมาณน้อย</p> <p><u>แนวทางแก้ไขปรับปรุงเบื้องต้น</u></p> <p>ฝายคอนกรีตประเภทประตูระบายมีสภาพโดยรวมมั่นคงแข็งแรง โดยพื้นและลาดด้านข้างทั้งเหนือน้ำและท้ายน้ำมีการตาดผิวคอนกรีตและไม่พบความเสียหาย โครงสร้างหลักสามารถใช้งานได้ อย่างไรก็ตาม บานประตูระบายตะกอนหาย ควรได้รับการซ่อมแซม และระบบส่งน้ำที่เป็นลำเหมืองดินมีตะกอนสะสมทำให้ลำเหมืองตื้นเขิน จึงควรดำเนินการขุดลอกตะกอนอย่างสม่ำเสมอเพื่อคงประสิทธิภาพการส่งน้ำและยืดอายุการใช้งานของฝาย.</p>
