การตรวจสอบสภาพฝายและแนวทางแก้ไขปรับปรุงเพื่อเพิ่มประสิทธิภาพฝาย ในจังหวัดเชียงใหม่

รหัสฝายที่ : WCM191100201

ชื่อฝาย เหมืองกลาง 1 ชื่อลำน้ำ เหมืองกลาง ลำน้ำสาขาของ หุ่นปุ๋ย เชียง ประเภทลำน้ำ ลำเหมือง วันที่สำรวจ 25 มิ.ย. 68  
 หมู่บ้าน หมู่ที่ 2 ป่าสา ตำบล สันทราย อำเภอ สารภี จังหวัด เชียงใหม่  
 ก่อสร้าง เมื่อปี พ.ศ. 2555 อายุฝาย 13 หน่วยงานรับผิดชอบ เทศบาลตำบลสันทรายมหาวงศ์ ออกแบบเอง

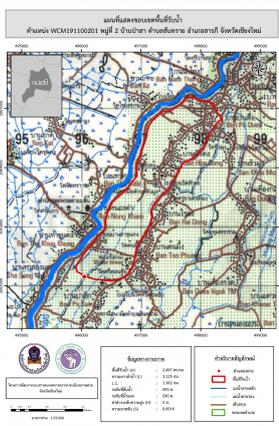
พื้นที่รับน้ำของฝายและข้อมูลประกอบ		สภาพโดยรวมของฝายและแนวทางแก้ไขปรับปรุงเบื้องต้น
<p>ข้อมูลพื้นที่รับน้ำของฝาย</p> <p>A = 2.5 ตารางกิโลเมตร</p> <p>L = 3.12 กิโลเมตร</p> <p>LC = 1.56 กิโลเมตร</p> <p>H = 5 เมตร</p> <p>s = 0</p> <p>c = 0.2</p> <p>l = 68.18 มิลลิเมตร/ชั่วโมง</p> <p>Return period = 100 ปี</p> <p>อัตราการไหลสูงสุด = 9.47 ลบ.ม./วินาที</p>

<p><b>สภาพโดยรวมของฝาย</b></p> <p>ฝายคอนกรีตประเภทฝายประตูระบาย ก่อสร้างมาประมาณ 10 ปี ตั้งอยู่ในลำเหมืองกลางที่ไม่ได้มีการตัดผิว มีสภาพในแต่ละส่วนดังนี้ ส่วน Protection เหนือน้ำ : พื้นและลาดด้านข้าง มีสภาพปกติ ไม่มีความเสียหาย สามารถใช้งานได้ มีตะกอนสะสมปริมาณน้อย และมีวัชพืชชนิดตีนเตี๋ยหนาแน่น ส่วนเหนือน้ำ : พื้นและลาดด้านข้าง มีสภาพปกติ ไม่มีความเสียหาย สามารถใช้งานได้ มีตะกอนสะสมปริมาณน้อย และมีวัชพืชชนิดตีนเตี๋ยหนาแน่น ส่วนควมคุมน้ำ : ฝายมีโครงสร้างที่แข็งแรง สามารถทำหน้าที่ได้อย่างมีประสิทธิภาพและใช้งานได้ ส่วนท้ายน้ำ : สามารถใช้งานได้ มีเพียงตะกอนสะสมบ้าง และมีวัชพืชชนิดตีนเตี๋ยตามตลิ่ง ส่วน Protection ท้ายน้ำ : พื้นและลาดด้านข้าง มีสภาพปกติไม่มีความเสียหาย ทुरुตั่ว หรือเคลื่อนตัว สามารถใช้งานได้ ระบบส่งน้ำ : ไม่มี มีสภาพตะกอนหน้าฝาย : ตะกอนสะสมปริมาณน้อย</p> <p><b>แนวทางแก้ไขปรับปรุงเบื้องต้น</b></p> <p>ฝายคอนกรีตประเภทฝายประตูระบายที่ก่อสร้างมาประมาณ 10 ปี แม้จะมีโครงสร้างแข็งแรงและสามารถใช้งานได้มีประสิทธิภาพ แต่บริเวณเหนือน้ำและท้ายน้ำพบการสะสมของวัชพืชและตะกอนบางส่วน ดังนั้นเพื่อรักษาประสิทธิภาพการไหลของน้ำและยืดอายุการใช้งานของฝาย ควรดำเนินการกำจัดวัชพืชชนิดตีนเตี๋ยอย่างสม่ำเสมอ</p> <p>รวมทั้งขุดลอกตะกอนบริเวณหน้าฝายและลำเหมืองตามความจำเป็น</p> <p>นอกจากนี้ควรตรวจสอบสภาพพื้นและลาดด้านข้างของส่วน Protection ทั้งเหนือน้ำและท้ายน้ำเป็นประจำ เพื่อตรวจหาการทรุดตัวหรือการเคลื่อนตัวที่อาจเกิดขึ้น</p> <p>และวางแผนติดตามสภาพฝายในช่วงฤดูน้ำหลากและฤดูแล้ง</p> <p>เพื่อประเมินความเสี่ยงต่อความเสียหายและดำเนินการซ่อมแซมได้ทันทั่วทั้งที่ แม้ฝายแห่งนี้จะไม่ระบบส่งน้ำ การบำรุงรักษาโครงสร้างและลำเหมืองให้ปราศจากวัชพืชและตะกอนจะช่วยรักษาสมรรถนะการใช้งานได้ต่อเนื่อง</p>
