การตรวจสอบสภาพฝายและแนวทางแก้ไขปรับปรุงเพื่อเพิ่มประสิทธิภาพฝาย ในจังหวัดเชียงใหม่

รหัสฝายที่ : WCM191100202

ชื่อฝาย เข้มืองกลาง 2 ชื่อลำน้ำ เข้มืองกลาง ลำน้ำสาขาของ หุ่นปุ้เชียง ประเภทลำน้ำ ลำเหมือง วันที่สำรวจ 25 มิ.ย. 68
 หมู่บ้าน หมู่ที่ 2 ป่าสา ตำบล สันทราย อำเภอ สารภี จังหวัด เชียงใหม่
 ก่อสร้าง เมื่อปี พ.ศ. 2555 อายุฝาย 13 หน่วยงานรับผิดชอบ ออกแบบเอง
 เทศบาลตำบลสันทรายมหาวงศ์

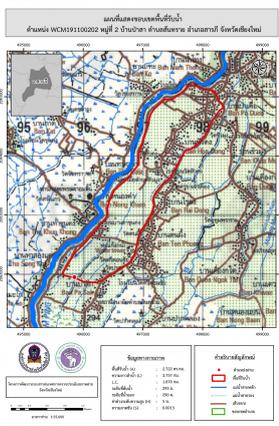
พื้นที่รับน้ำของฝายและข้อมูลประกอบ	สภาพโดยรวมของฝายและแนวทางการแก้ไขปรับปรุงเบื้องต้น
<p><u>ข้อมูลพื้นที่รับน้ำของฝาย</u></p> <p>A = 2.72 ตารางกิโลเมตร</p> <p>L = 3.76 กิโลเมตร</p> <p>LC = 1.88 กิโลเมตร</p> <p>H = 5 เมตร</p> <p>s = 0</p> <p>c = 0.2</p> <p>l = 58.28 มิลลิเมตร/ชั่วโมง</p> <p>Return period = 100 ปี</p> <p>อัตราการไหลสูงสุด = 8.82 ลบ.ม./วินาที</p>
