การตรวจสอบสภาพฝายและแนวทางแก้ไขปรับปรุงเพื่อเพิ่มประสิทธิภาพฝาย ในจังหวัดเชียงใหม่

รหัสฝายที่ : WCM191100701

ชื่อฝาย ฝายน้ำล้นหมู่ที่ 7 ชื่อลำน้ำ ร่องเสือเต้น ลำน้ำสาขาของ ปิง/เจ้าพระยา ประเภทลำน้ำ ลำเหมือง วันที่สำรวจ 25 มิ.ย. 68
 หมู่บ้าน หมู่ที่ 7 ปงหลวง ตำบล สันทราย อำเภอ สารภี จังหวัด เชียงใหม่
 ก่อสร้าง เมื่อปี พ.ศ. 2565 อายุฝาย 3 หน่วยงานรับผิดชอบ เทศบาลตำบลสันทรายมหารังค์ ออกแบบเอง

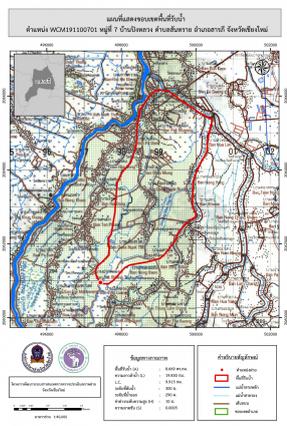
| พื้นที่รับน้ำของฝายและข้อมูลประกอบ | สภาพโดยรวมของฝายและแนวทางการแก้ไขปรับปรุงเบื้องต้น |
| <p><u>ข้อมูลพื้นที่รับน้ำของฝาย</u></p> <p>A = 8.67 ตารางกิโลเมตร</p> <p>L = 19.83 กิโลเมตร</p> <p>LC = 9.91 กิโลเมตร</p> <p>H = 10 เมตร</p> <p>s = 0</p> <p>c = 0.2</p> <p>l = 13.05 มิลลิเมตร/ชั่วโมง</p> <p>Return period = 100 ปี</p> <p>อัตราการไหลสูงสุด = 6.29 ลบ.ม./วินาที</p> | <p>สภาพโดยรวมของฝาย</p> <p>ฝายคอนกรีตประเภทฝายประตูลอยเป็นฝายใหม่ก่อสร้างมาแล้วประมาณ 3 ปี ตั้งอยู่ในลำเหมืองร่องเสียดันที่ไม่ได้มีการตัดผิว มีสภาพในแต่ละส่วนดังนี้ ส่วน Protection เหนือน้ำ : พื้นและลาดด้านข้าง มีสภาพปกติ ไม่มีความเสียหาย สามารถใช้งานได้ มีตะกอนสะสมปริมาณปานกลาง และมีวัชพืชผิวดินเติบโตหนาแน่น ส่วนเหนือน้ำ : พื้นและลาดด้านข้าง มีสภาพปกติ ไม่มีความเสียหาย สามารถใช้งานได้ มีตะกอนสะสมปริมาณมาก และมีวัชพืชผิวดินเติบโตหนาแน่น ส่วนควบคุมน้ำ : ฝายมีโครงสร้างที่แข็งแรง สามารถทำหน้าที่ได้อย่างมีประสิทธิภาพและใช้งานได้ ส่วนท้ายน้ำ : มีตะกอนสะสมปริมาณมาก และมีวัชพืชเติบโตหนาแน่น สามารถใช้งานได้ ส่วนท้ายน้ำ : มีตะกอนสะสมปริมาณมาก และมีวัชพืชเติบโตหนาแน่น สามารถใช้งานได้ ระบบส่งน้ำ : ไม่มี</p> <p>มีสภาพตะกอนหน้าฝาย : ตะกอนสะสมปริมาณมาก</p> <p>แนวทางการแก้ไขปรับปรุงเบื้องต้น</p> <p>ฝายคอนกรีตประเภทฝายประตูลอยที่ก่อสร้างมาประมาณ 10 ปี แม้จะมีโครงสร้างแข็งแรงและสามารถใช้งานได้มีประสิทธิภาพ แต่บริเวณเหนือน้ำและท้ายน้ำพบการสะสมของวัชพืชและตะกอนปริมาณมาก ดังนั้นเพื่อรักษาประสิทธิภาพการไหลของน้ำและยืดอายุการใช้งานของฝาย ควรดำเนินการกำจัดวัชพืชผิวดินอย่างสม่ำเสมอ</p> <p>รวมทั้งขุดลอกตะกอนบริเวณหน้าฝายและลำเหมืองตามความจำเป็น</p> <p>นอกจากนี้ควรตรวจสอบสภาพพื้นและลาดด้านข้างของส่วน Protection ทั้งเหนือน้ำและท้ายน้ำเป็นประจำ เพื่อตรวจหาการทรุดตัวหรือการเคลื่อนตัวที่อาจเกิดขึ้น</p> <p>และวางแผนติดตามสภาพฝายในช่วงฤดูน้ำหลากและฤดูแล้ง</p> <p>เพื่อประเมินความเสี่ยงต่อความเสียหายและดำเนินการซ่อมแซมได้ทันเวลาที่ แม้ฝายแห่งนี้จะไม่มีระบบส่งน้ำ การบำรุงรักษาโครงสร้างและลำเหมืองให้ปราศจากวัชพืชและตะกอนจะช่วยรักษาสมรรถนะการใช้งานได้ต่อเนื่อง</p> |
