การตรวจสอบสภาพฝายและแนวทางแก้ไขปรับปรุงเพื่อเพิ่มประสิทธิภาพฝาย ในจังหวัดเชียงใหม่

รหัสฝายที่ : WCM210100101

ชื่อฝาย ห้วยปงดำ ชื่อลำน้ำ ห้วยปงดำ ลำน้ำสาขาของ ฝาย ประเภทลำน้ำ ลำห้วย วันที่สำรวจ 2 ธ.ค. 68  
หมู่บ้าน หมู่ที่ 1 ปงดำ ตำบล ปงดำ อำเภอ ไชยปราการ จังหวัด เชียงใหม่  
ก่อสร้าง เมื่อปี พ.ศ. อายุฝาย มากกว่า 20 ปี หน่วยงานรับผิดชอบ ทต.ไชยปราการ ออกแบบเอง

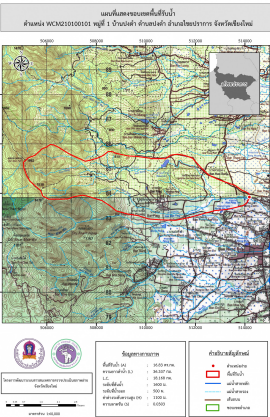
| พื้นที่รับน้ำของฝายและข้อมูลประกอบ | สภาพโดยรวมของฝายและแนวทางแก้ไขปรับปรุงเบื้องต้น |
| <p><b>ข้อมูลพื้นที่รับน้ำของฝาย</b><br/>A = 16.83 ตารางกิโลเมตร<br/>L = 36.34 กิโลเมตร<br/>LC = 18.17 กิโลเมตร<br/>H = 1100 เมตร<br/>s = 0.03<br/>c = 0.2<br/>I = 35 มิลลิเมตร/ชั่วโมง<br/>Return period = 100 ปี<br/>อัตราการไหลสูงสุด = 32.75 ลบ.ม./วินาที</p> | <p><b>สภาพโดยรวมของฝาย</b><br/>เป็นฝายที่ก่อสร้างโดยกรมชลประทาน ถ่ายโอนให้กับ ทต.ไชยปราการ อายุฝายมากกว่า 40 ปี มีสภาพในแต่ละส่วนดังนี้ ส่วน Protection เหนือหน้า : ไม่สามารถมองเห็น ส่วนเหนือหน้า : ไม่สามารถมองเห็น ส่วนควบคุมน้ำ : สภาพปกติโดยรวมใช้งานได้ ส่วนท้ายน้ำ : สภาพปกติโดยรวมใช้งานได้ ส่วน Protection ท้ายน้ำ : ไม่สามารถมองเห็น ระบบส่งน้ำ : สภาพปกติโดยรวมใช้งานได้ มีสภาพตะกอนหน้าฝาย : ปานกลาง</p> <p><b>แนวทางแก้ไขปรับปรุงเบื้องต้น</b><br/>มีสภาพโดยรวมปกติ ควรวางแผนการขุดลอก และกำจัดวัชพืชตามเวลาที่เหมาะสม</p> |
