การตรวจสอบสภาพฝายและแนวทางแก้ไขปรับปรุงเพื่อเพิ่มประสิทธิภาพฝาย ในจังหวัดเชียงใหม่

รหัสฝายที่ : WCM210200701

ชื่อฝาย ท่าโป่ง      ชื่อลำน้ำ ฝาง      ลำน้ำสาขาของ แม่น้ำกก      ประเภทลำน้ำ แม่น้ำสาขา      วันที่สำรวจ 2 ธ.ค. 68  
 หมู่บ้าน หมู่ที่ 7 ทรายขาว      ตำบล ศรีดงเย็น      อำเภอ ไชยปราการ      จังหวัด เชียงใหม่  
 ก่อสร้าง เมื่อปี พ.ศ.      อายุฝาย มากกว่า 30 ปี      หน่วยงานรับผิดชอบ อบต.ศรีดงเย็น      ออกแบบเอง

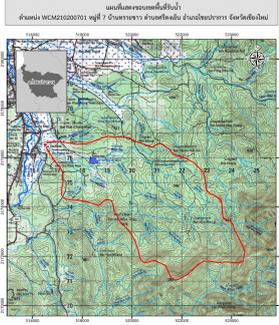
พื้นที่รับน้ำของฝายและข้อมูลประกอบ	สภาพโดยรวมของฝายและแนวทางแก้ไขปรับปรุงเบื้องต้น

<p>ข้อมูลพื้นที่รับน้ำของฝาย</p> <p>A = 24.61 ตารางกิโลเมตร</p> <p>L = 46.85 กิโลเมตร</p> <p>LC = 23.42 กิโลเมตร</p> <p>H = 690 เมตร</p> <p>s = 0.01</p> <p>C =</p> <p>I = มิลลิเมตร/ชั่วโมง</p> <p>Return period = 100 ปี</p> <p>อัตราการไหลสูงสุด = 55.74 ลบ.ม./วินาที</p>	<p>สภาพโดยรวมของฝาย</p> <p>เป็นฝายที่อยู่ในความรับผิดชอบของ อบต.ศรีดงเย็น ไม่ทราบว่าก่อนหน้านี้นี้เป็นของหน่วยงานใด มีอายุมากกว่า 20 ปี พังเสียหายหมดสภาพ ไม่สามารถใช้งานได้ มีสภาพตะกอนหน้าฝาย : มาก</p> <p>แนวทางแก้ไขปรับปรุงเบื้องต้น</p> <p>ควรรื้อถอน และก่อสร้างใหม่ในรูปแบบ และขนาดที่เหมาะสม</p>
