ชื่อฝาย บ้านหัวฝาย2 ชื่อลำน้ำ ฝาง ลำน้ำสาขาของ แม่น้ำกก ประเภทลำน้ำ แม่น้ำสาขา วันที่สำรวจ 2 ธ.ค. 68
 หมู่บ้าน หมู่ที่ 10 หัวฝาย ตำบล ศรีดงเย็น อำเภอ ไชยปราการ จังหวัด เชียงใหม่
 ก่อสร้าง เมื่อปี พ.ศ. อายุฝาย มากกว่า 30 ปี หน่วยงานรับผิดชอบ อบต.ศรีดงเย็น ออกแบบเอง

ลักษณะทั่วไป			
ประเภทของสันฝาย : ฝายสันมน	ความสูงสันฝาย : 2.00 เมตร	ความยาวสันฝาย : 25.00 เมตร	
ประตูระบายน้ำ : ไม่มี	ชนิดบานประตู : -	ขนาด (กว้าง*สูง) : -	จำนวน : - ชุด ชนิดเครื่องยกบาน : -
อาคารบังคับน้ำ : มี	แบบเปิด : ฝั้งซ้าย	ชนิดบานประตู : -	ชนิดเครื่องยกบาน :-
ระบบส่งน้ำ : มี	ลักษณะคลอง : คลองดิน	ขนาดท้องคลองกว้าง : 1.00 เมตร	ความยาวประมาณ : 2.00 กิโลเมตรเมตร

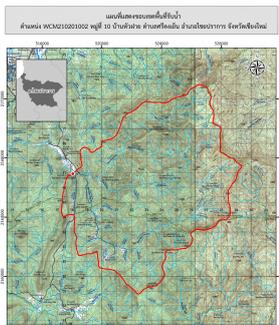
พื้นที่รับน้ำของฝายและข้อมูลประกอบ	สภาพโดยรวมของฝายและแนวทางแก้ไขปรับปรุงเบื้องต้น

<p>ข้อมูลพื้นที่รับน้ำของฝาย</p> <p>A = 100.43 ตารางกิโลเมตร</p> <p>L = 168.26 กิโลเมตร</p> <p>LC = 84.13 กิโลเมตร</p> <p>H = 1020 เมตร</p> <p>s = 0.01</p> <p>Return period = 100 ปี</p> <p>อัตราการไหลสูงสุด = 112.53 ลบ.ม./วินาที</p>	<p>สภาพโดยรวมของฝาย</p> <p>เป็นฝายที่อยู่ในความรับผิดชอบของ อบต.ศรีดงเย็น ไม่ทราบว่าก่อนหน้านี้นี้เป็นของหน่วยงานใด มีอายุมากกว่า 20 ปี พังเสียหายหมดสภาพ ไม่สามารถใช้งานได้ มีสภาพตะกอนหน้าฝาย : มาก</p> <p>แนวทางแก้ไขปรับปรุงเบื้องต้น</p> <p>ควรรื้อถอน และก่อสร้างใหม่ในรูปแบบ และขนาดที่เหมาะสม</p>
