ชื่อฝาย ฝายนอน ชื่อลำน้ำ แม่วาง ลำน้ำสาขาของ แม่น้ำปิง ประเภทลำน้ำ แม่น้ำสาขา วันที่สำรวจ 8 ก.ค. 68
 หมู่บ้าน หมู่ที่ 1 ใหม่ปางเตม ตำบล บ้านกาด อำเภอ แม่วาง จังหวัด เชียงใหม่
 ก่อสร้าง เมื่อปี พ.ศ. 2529 อายุฝาย 39 ปี หน่วยงานรับผิดชอบ กรมชลประทาน ใช้แบบมาตรฐาน : กรมชลประทาน

ลักษณะทั่วไป			
ประเภทของสันฝาย : ฝายไหลตกตรง	ความสูงสันฝาย : 2 เมตร	ความยาวสันฝาย : 44 เมตร	
ประตูระบายน้ำ : มี ชนิดบานประตู : บานตรง	ขนาด (กว้าง*สูง) : 1.6x1.5	จำนวน : 1 ชุด	ชนิดเครื่องยกบาน : เครื่องกว้านคันทันชัก
อาคารบังคับน้ำ : มี แบบเปิด : ฝั่งซ้าย	ชนิดบานประตู : บานตรง	ชนิดเครื่องยกบาน : เครื่องกว้านคันทันชัก	
ระบบส่งน้ำ : มี ลักษณะคลอง : คลองตาดคอนกรีต	ขนาดท้องคลองกว้าง : 1-1.5 เมตร	ความยาวประมาณ : 3 กิโลเมตรเมตร

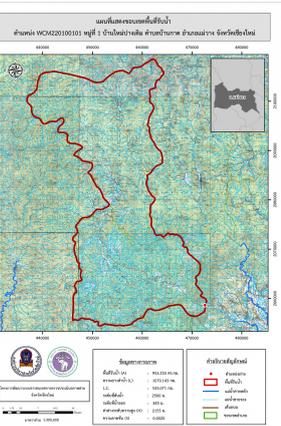
พื้นที่รับน้ำของฝายและข้อมูลประกอบ	สภาพโดยรวมของฝายและแนวทางแก้ไขปรับปรุงเบื้องต้น

<p>ข้อมูลพื้นที่รับน้ำของฝาย A = 953.23 ตารางกิโลเมตร L = 1070.14 กิโลเมตร LC = 535.07 กิโลเมตร H = 2155 เมตร s = 0 Return period = 100 ปี อัตราการไหลสูงสุด = 116.58 ลบ.ม./วินาที</p>	<p>สภาพโดยรวมของฝาย ฝายคอนกรีตอยู่ในความรับผิดชอบของกรมชลประทาน ก่อสร้างเมื่อปี พ.ศ.2529 มีอายุ 39 ปี มีสภาพในแต่ละส่วนดังนี้ ส่วน Protection เหนือน้ำ : มองไม่เห็นจึงไม่สามารถประเมินได้ ส่วนเหนือน้ำ : มองไม่เห็นจึงไม่สามารถประเมินได้ แต่มีวัชพืชปกคลุมในระดับปานกลาง ส่วนควบคุมน้ำ : ฝายคอนกรีตมีสภาพปกติ ไม่มี ความเสียหาย ส่วนท้ายน้ำ : บริเวณพื้นมีสภาพปกติ ลาดด้านข้างมีการกัดเซาะและแตกกร้าวเล็กน้อย ส่วน Protection ท้ายน้ำ : พื้นและลาดด้านข้างมองไม่เห็นจึงไม่สามารถประเมินได้ ระบบส่งน้ำ : สามารถใช้งานส่งน้ำได้ตามปกติ มีสภาพตะกอนหน้าฝาย : ปริมาณตะกอนน้อย</p> <p>แนวทางแก้ไขปรับปรุงเบื้องต้น มีสภาพโดยรวมปกติ ควรวางมาตรการขุดลอกและกำจัดวัชพืชตามเวลาที่เหมาะสม</p>
